德昌至会理高速公路工程

水土保持设施验收报告

建设单位：四川德会高速公路有限责任公司

编制单位：四川宗迈工程设计有限公司

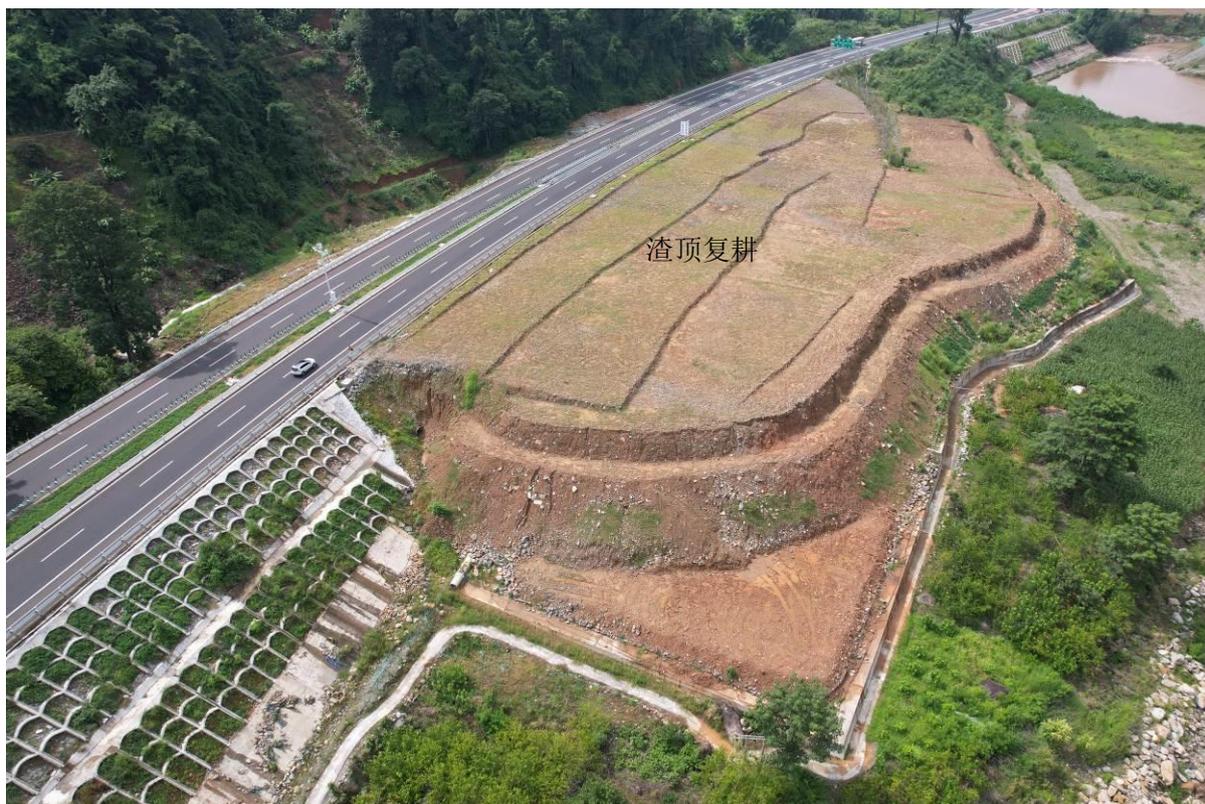
图 3.2-1 1#弃渣场

1#弃渣场位于主线 K4+300 左侧缓坡地（如图 3.2-1 所示），属坡地型弃渣场，实际占地面积 2.89hm²（其中利用主体占地 1.07hm²），占地类型以耕地为主，渣场容量为 22.50 万 m³，堆渣量为 22.30 万 m³，最大堆渣高度为 19m，渣场级别为 5 级。渣场下游 1000m 范围及周边的敏感点主要为渣场下游河道两岸的零散居民房屋，不涉及其他公共设施、基础设施、工业企业等。下游河道两岸一定距离内的零散居民房屋建基面均高于该渣场堆渣顶面高程，渣场失事后对下游房屋无影响。

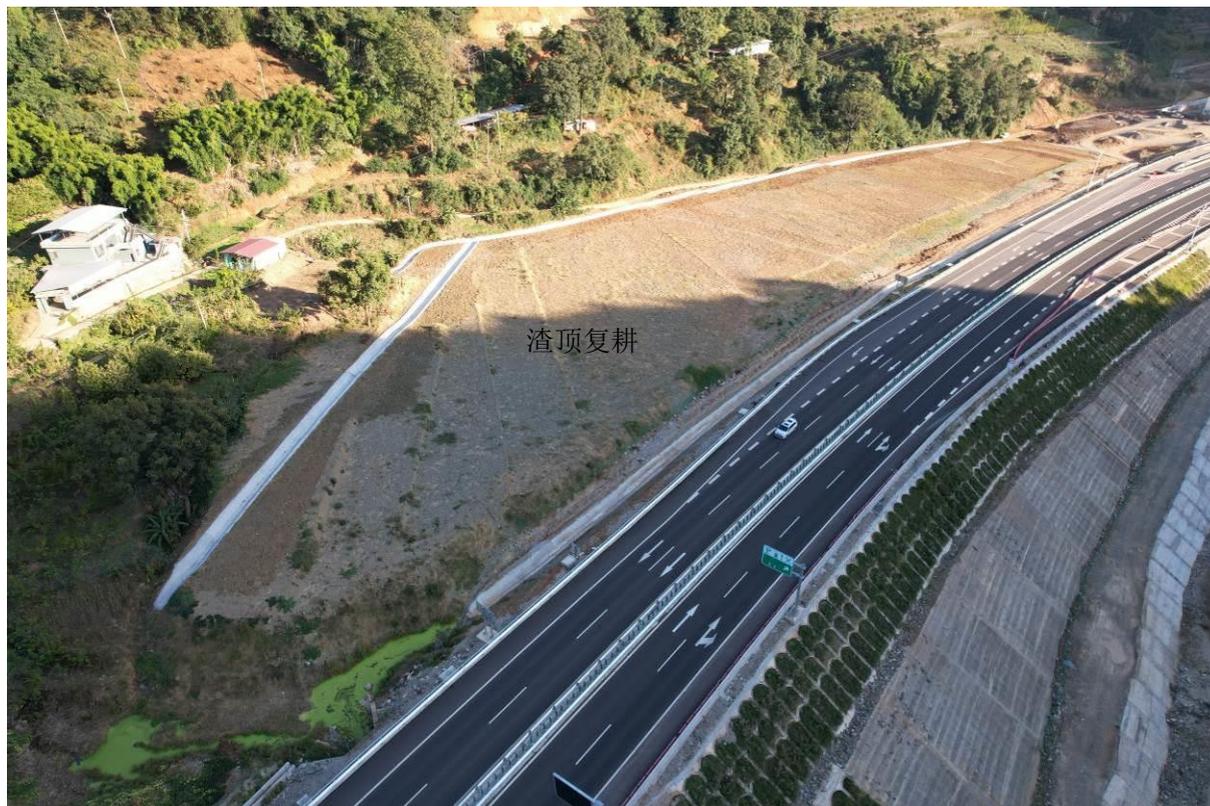
图 3.2-2 2#弃渣场

2#弃渣场位于主线 K14+560 左侧缓坡地（如图 3.2-2 所示），属坡地型（凹地型）弃渣场，实际占地面积 3.31hm²，占地类型为耕地、水域及水利设施用地，渣场容量为 21.89 万 m³，堆渣量为 20.69 万 m³，最大堆渣高度为 18.20m，渣场级别为 5 级。渣场下方无公共设施、基础设施、居民点等，场址处未发现泥石流、崩塌、滑坡等地质灾害。

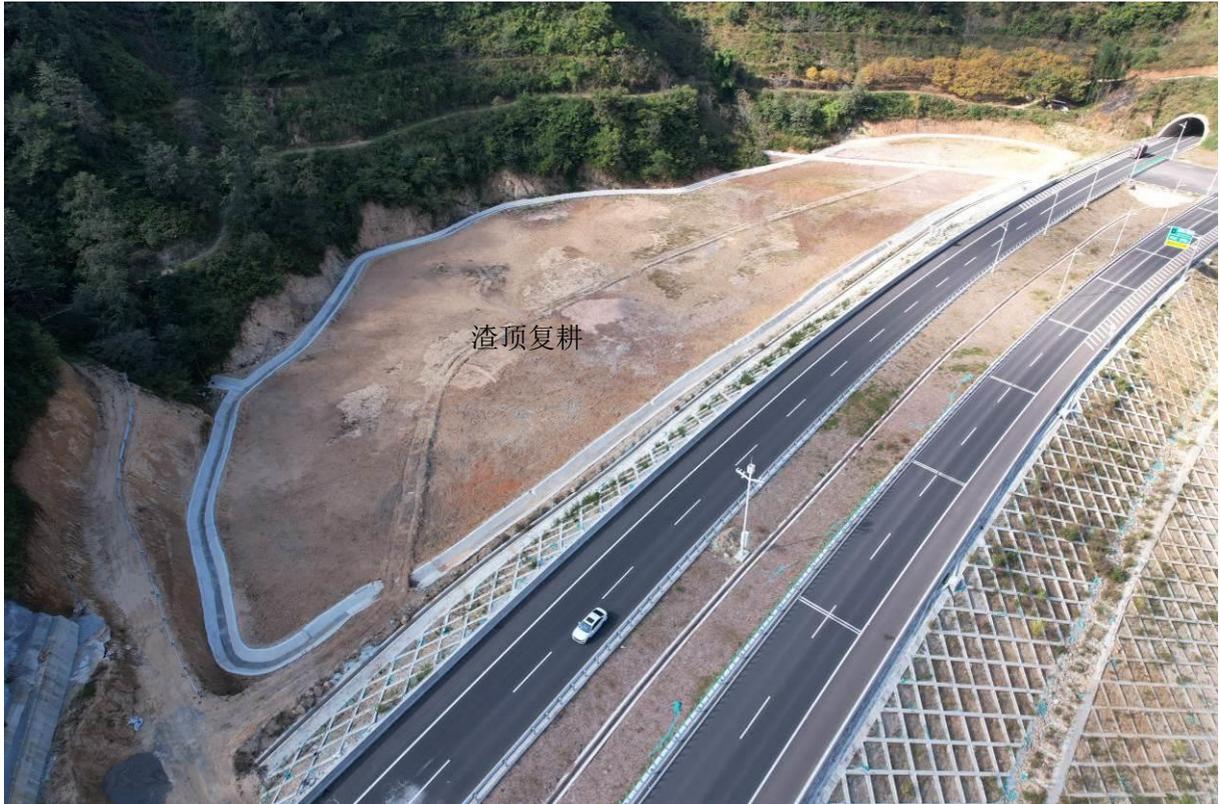
图 3.2-3 3#弃渣场

3#弃渣场位于主线 K32+600 右侧的缓坡地（如图 3.2-3 所示），属坡地型（凹地型）弃渣场，实际占地面积 2.35hm²，占地类型为林地，渣场容量为 15.34 万 m³，堆渣量为 14.10 万 m³，最大堆渣高度为 24.40m，渣场级别为 4 级。下游无公共设施、基础设施、工业企业、居民点等，位于主线路基内侧与山体之间凹地内，场址处未发现泥石流、崩塌、滑坡等地质灾害。

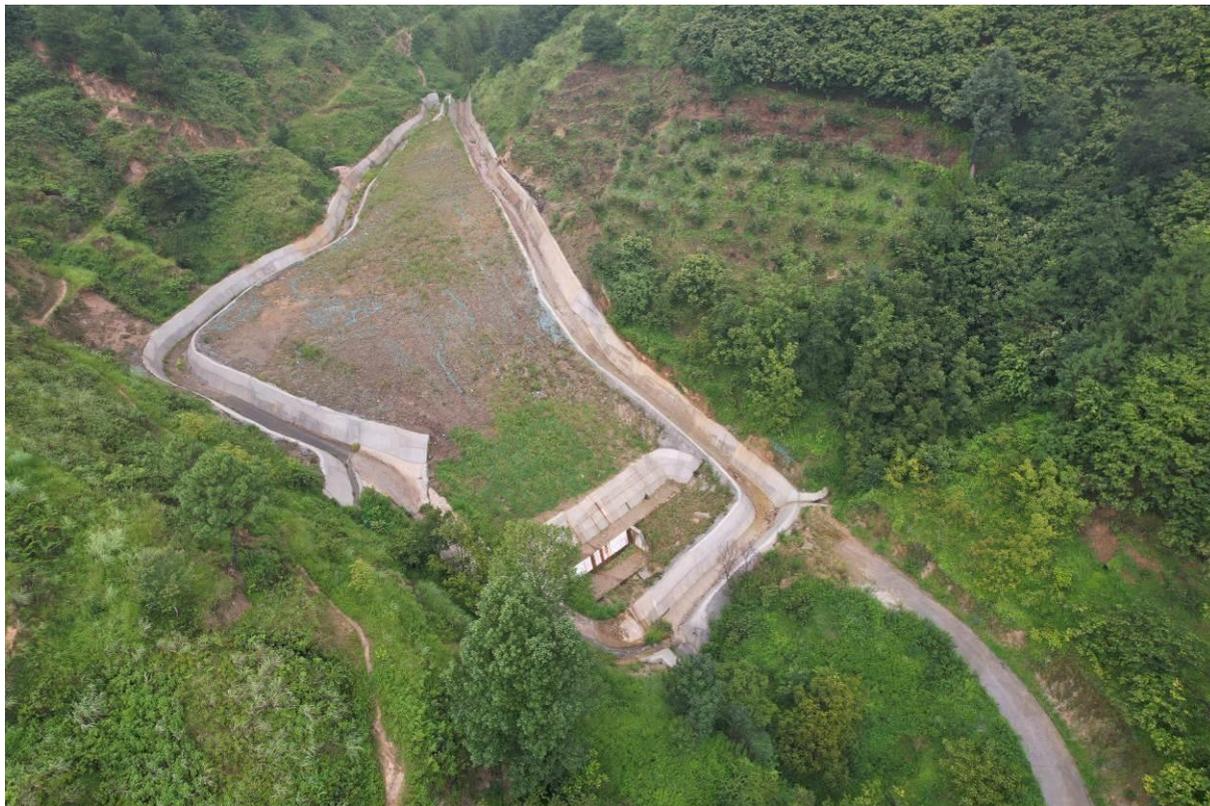
图 3.2-4 4#弃渣场

4#弃渣场位于主线 K38+880 左侧 185m 处的沟道内（如图 3.2-4 所示），属沟道型弃渣场，实际占地面积 0.79hm²，占地类型为耕地和林地，渣场容量为 6.49 万 m³，堆渣量为 5.98 万 m³，最大堆渣高度为 26.40m，渣场级别为 4 级。渣场下方无公共设施、基础设施、工业企业、居民点等，场址处未发现泥石流、崩塌、滑坡等地质灾害。

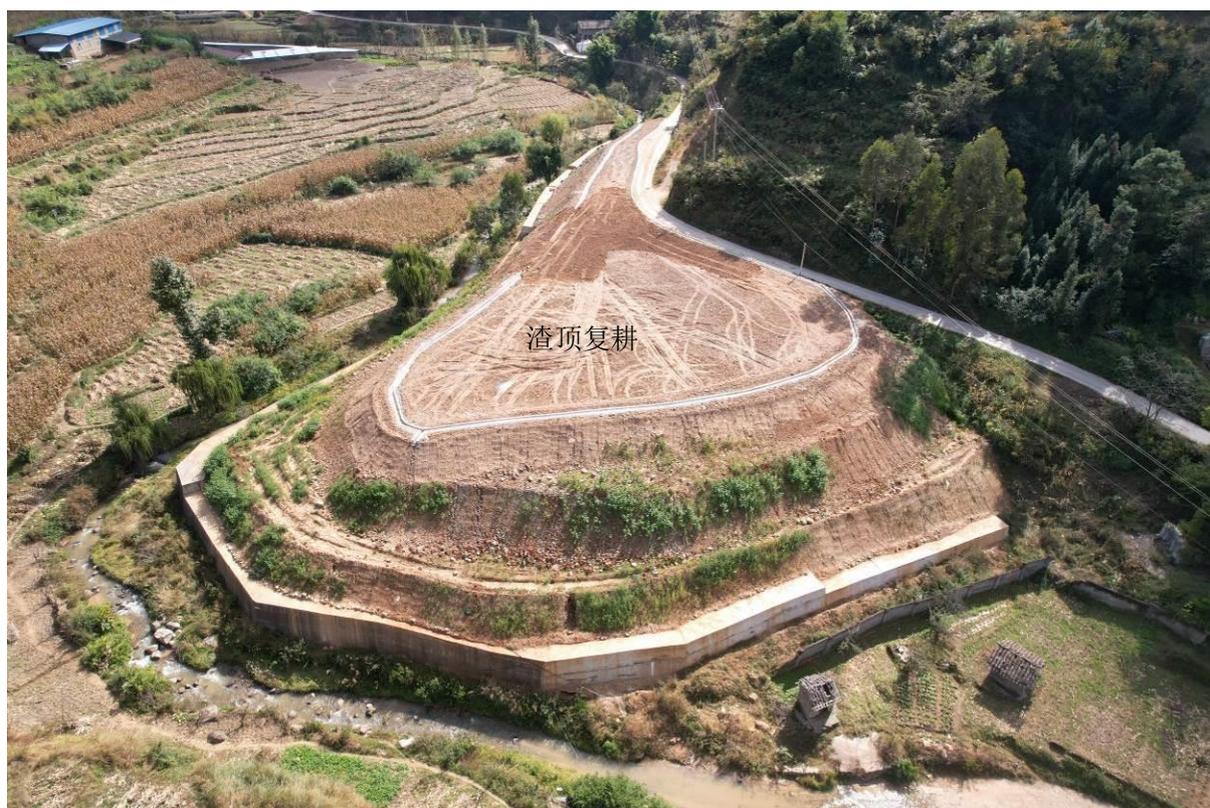
图 3.2-5 5#弃渣场

5#弃渣场位于主线 K39+550 左侧 150m 处的缓坡地（如图 3.2-5 所示），属临河型弃渣场，实际占地面积 0.70hm^2 ，占地类型为荒地，渣场容量为 3.70万 m^3 ，堆渣量为 3.50万 m^3 ，最大堆渣高度为 18m，渣场级别为 5 级。渣场不涉及河湖划界确定的河道管理范围，下游益门河沿岸零散居民房屋位于渣场下游的 300m~1000m 范围内，距离远，房屋建基面高程与渣场坡脚高程齐平或高出渣场堆渣坡脚，不在渣场失事重大影响范围，场址处未发现泥石流、崩塌、滑坡等地质灾害。

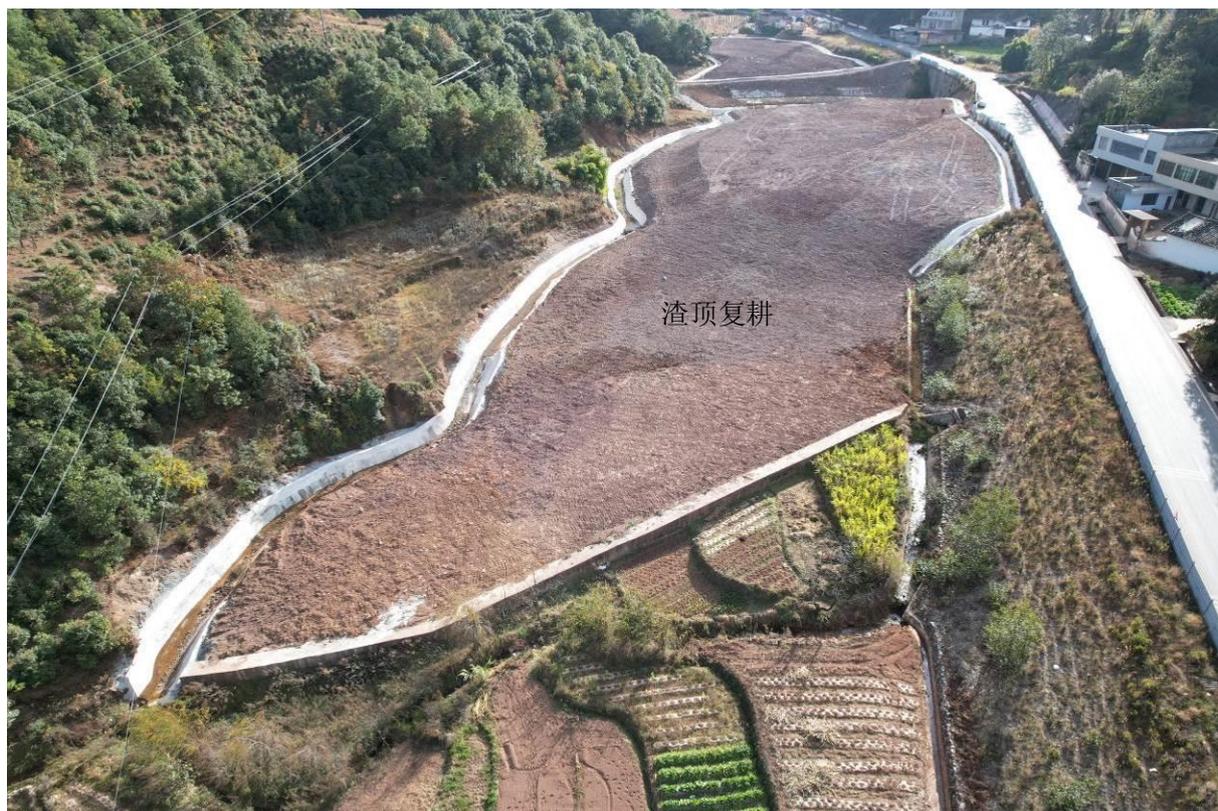
图 3.2-6 6#弃渣场

6#弃渣场位于主线 K52+740 右侧 920m 处的缓坡地（如图 3.2-6 所示），属坡地型弃渣场，实际占地面积 1.37hm²，占地类型为耕地和林地，渣场容量为 7.94 万 m³，堆渣量为 7.29 万 m³，最大堆渣高度为 15.40m，渣场级别为 4 级。渣场下方无公共设施、基础设施，下游房屋距离渣场挡墙 90m，为最大堆高的 6 倍距离，场址处未发现泥石流、崩塌、滑坡等地质灾害。

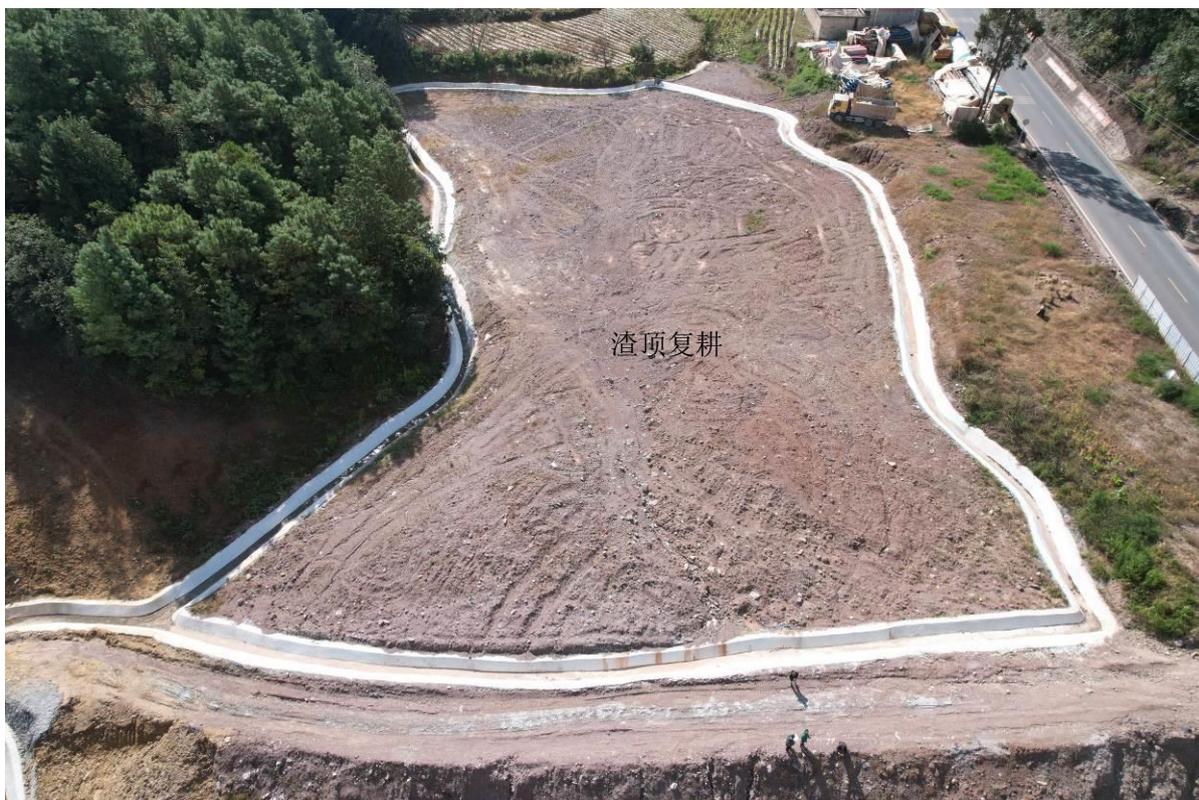
图 3.2-7 7#弃渣场

7#弃渣场位于主线 K52+800 右侧 900m 处的缓坡地（如图 3.2-7 所示），属坡地型弃渣场，实际占地面积 1.28hm^2 ，占地类型为耕地，渣场容量为 6.0万 m^3 ，堆渣量为 5.55万 m^3 ，最大堆渣高度为 16m ，渣场级别为 5 级。渣场周边及下游 1000m 范围内敏感点主要为渣场周边的及下游的零散居民房屋，不涉及其他公共设施、基础设施等。其中渣场后部 15m 处有 1 处居民房屋，房屋建基面高程与渣场顶面高程一直，无影响；下游 320m 、 370m 各有 1 处居民房屋，建基面高于渣场下游沟道沟底 6m 以上，不在渣场的重大影响范围内，场址处未发现泥石流、崩塌、滑坡等地质灾害。

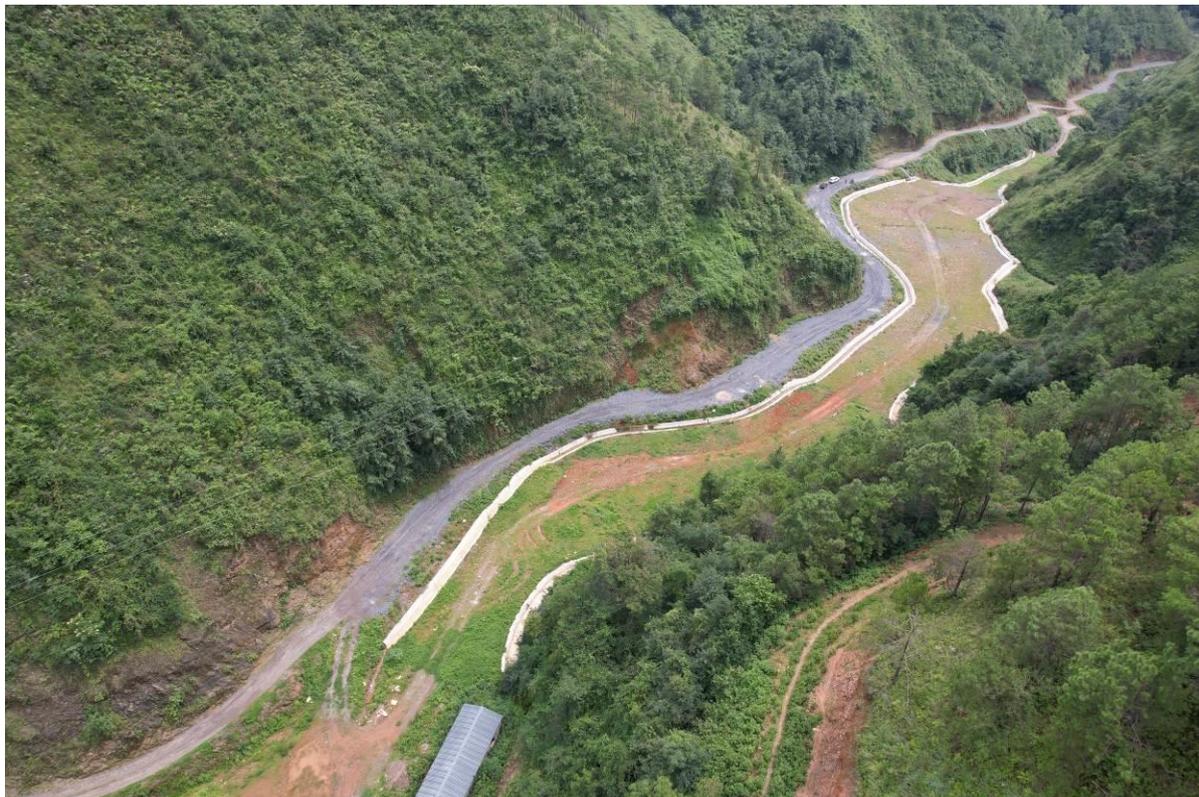
图 3.2-8 8#弃渣场

8#弃渣场位于主线 K64+200 左侧 1100m 处的缓坡地（如图 3.2-8 所示），属沟道型弃渣场，实际占地面积 4.31hm^2 ，占地类型为林地，渣场容量为 52.35 万 m^3 ，堆渣量为 43.22 万 m^3 ，最大堆渣高度为 57m，渣场级别为 3 级。渣场下游不涉及公共设施、基础设施、工业企业、居民点等敏感点，场址处未发现泥石流、崩塌、滑坡等地质灾害。

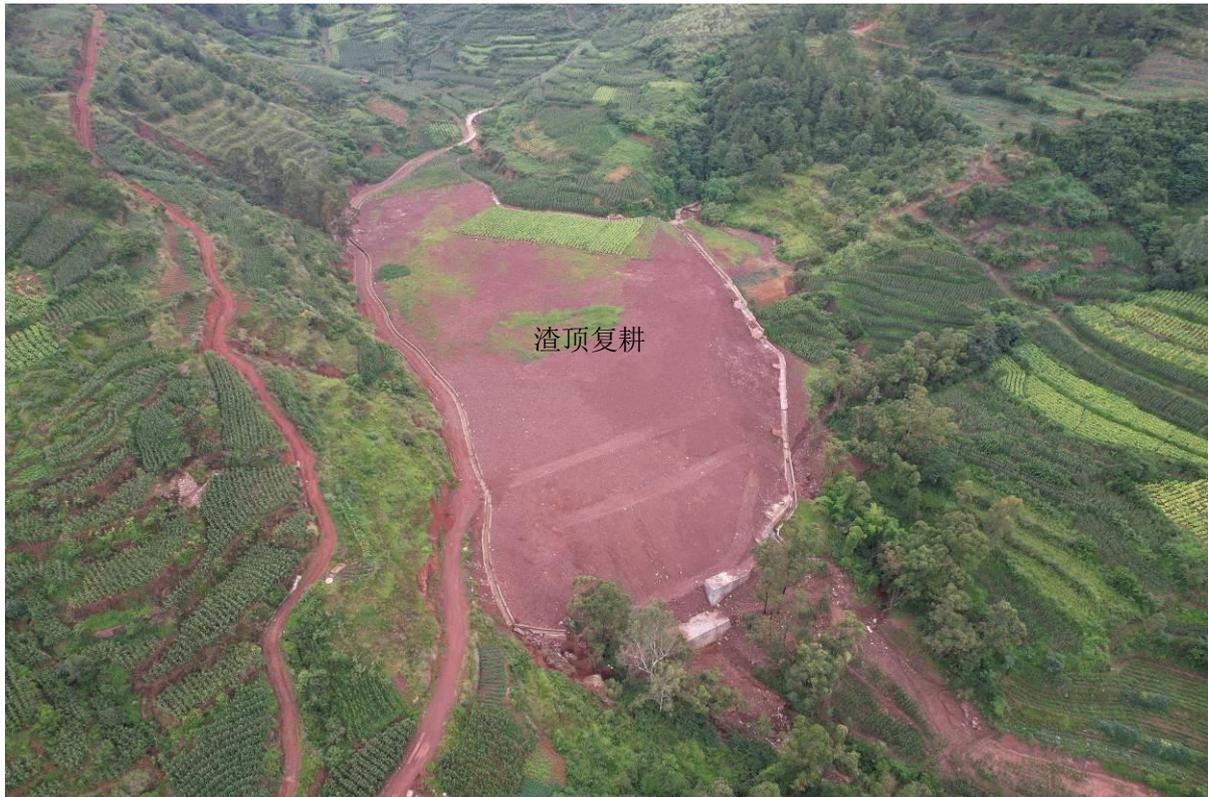
图 3.2-9 9#弃渣场

9#弃渣场位于主线 K73+940 左侧 320m 处的缓坡地（如图 3.2-9 所示），属坡地型弃渣场，实际占地面积 1.68hm^2 ，占地类型为耕地、林地，渣场容量为 13.26 万 m^3 ，堆渣量为 12.33 万 m^3 ，最大堆渣高度为 34m，渣场级别为 4 级。渣场地质条件良好，下方无公共设施、基础设施、工业企业等敏感因素；挡墙下游 220m 处零散房屋，为最大堆高的 8 倍距离，场址处未发现泥石流、崩塌、滑坡等地质灾害。

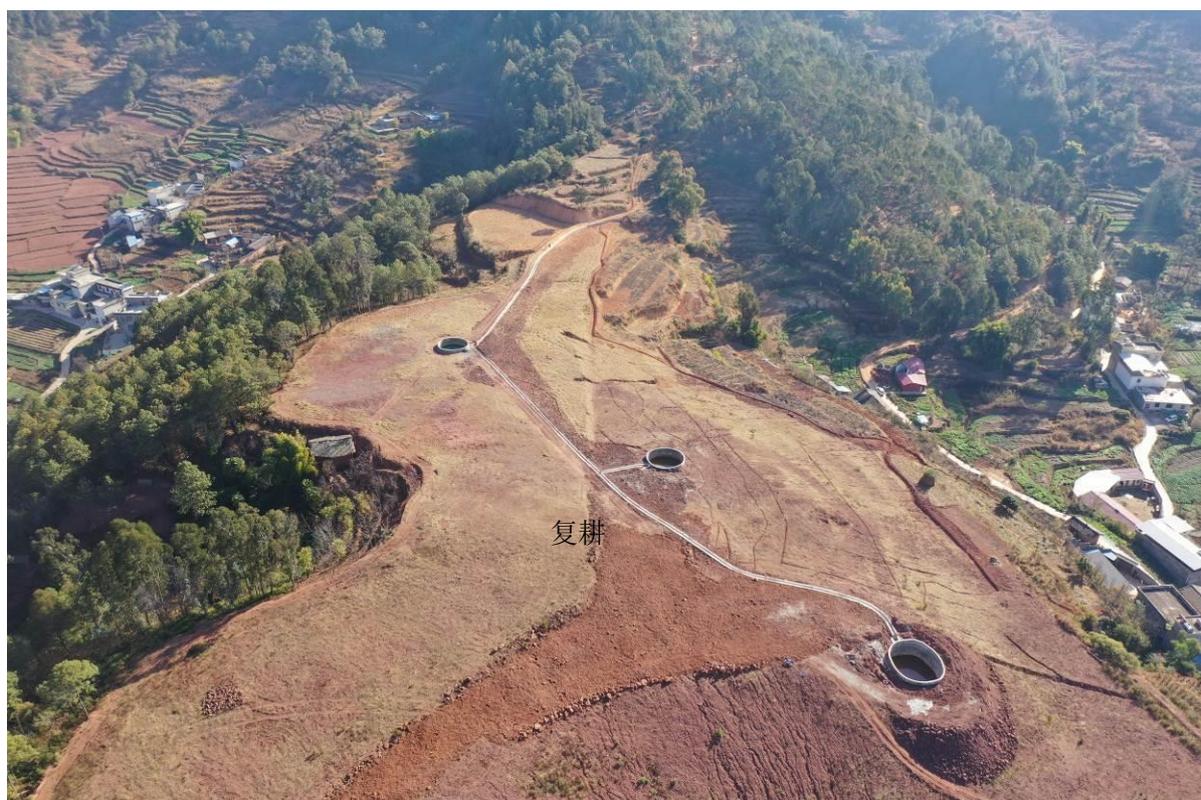
图 3.3-2 取土场 T2

取土场 T2 位于主线 K67+400 右侧缓坡地(如图 3.3-2 所示),实际占地面积 4.79hm²,占地类型以耕地和林地为主, 可借方量为 56 万 m³, 取土量为 46.17 万 m³, 最大取土高度为 13m。

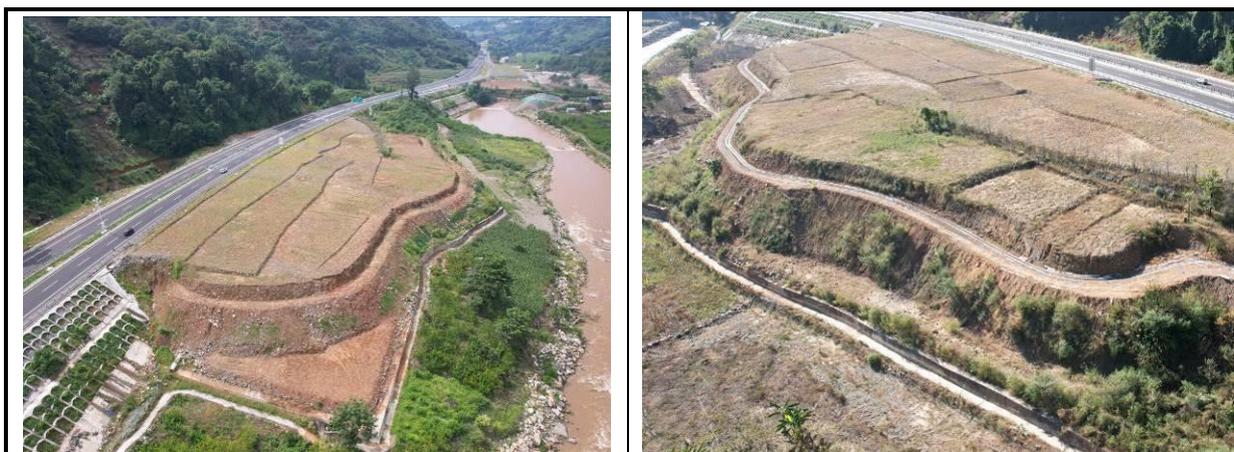
1#弃渣场（挡土墙、截排水、绿化、复耕）

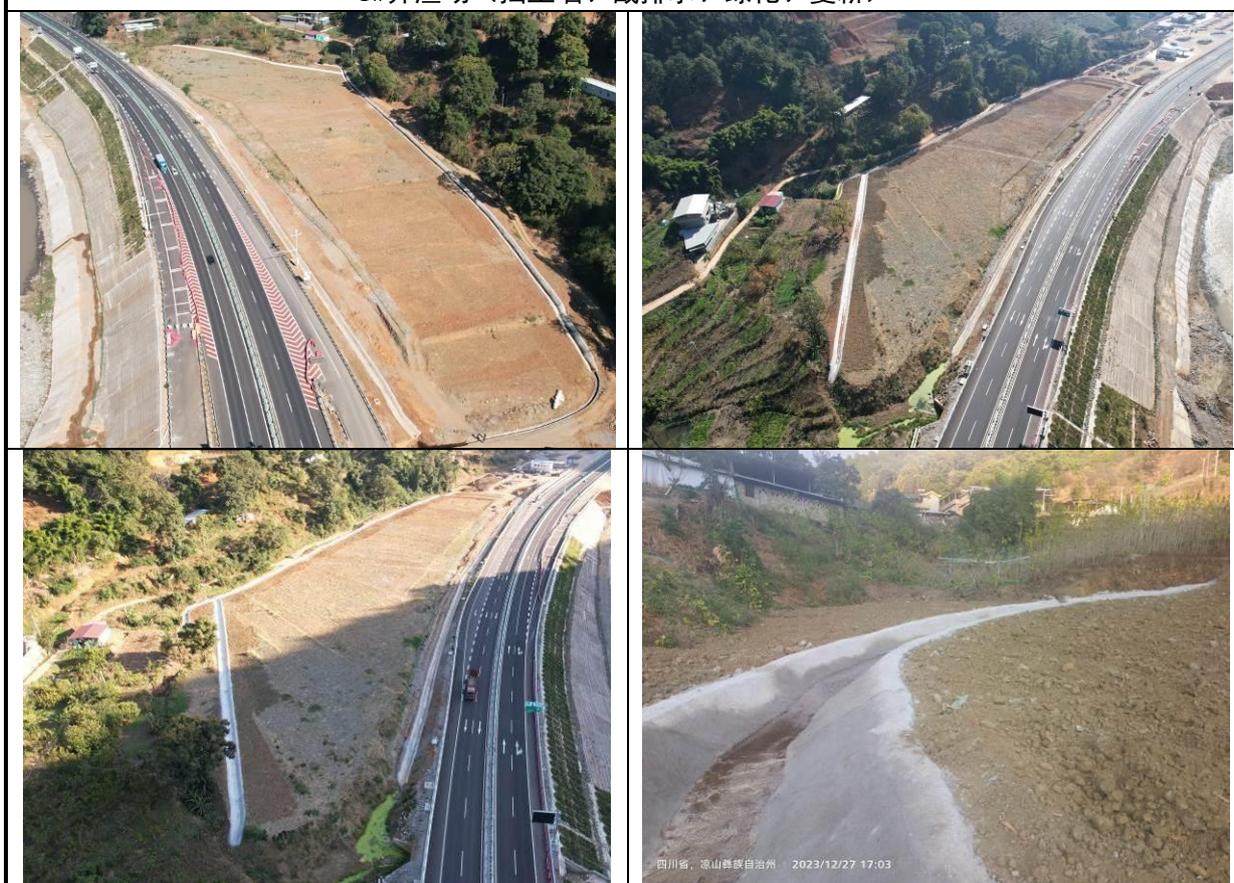
2#弃渣场（截排水、复耕）

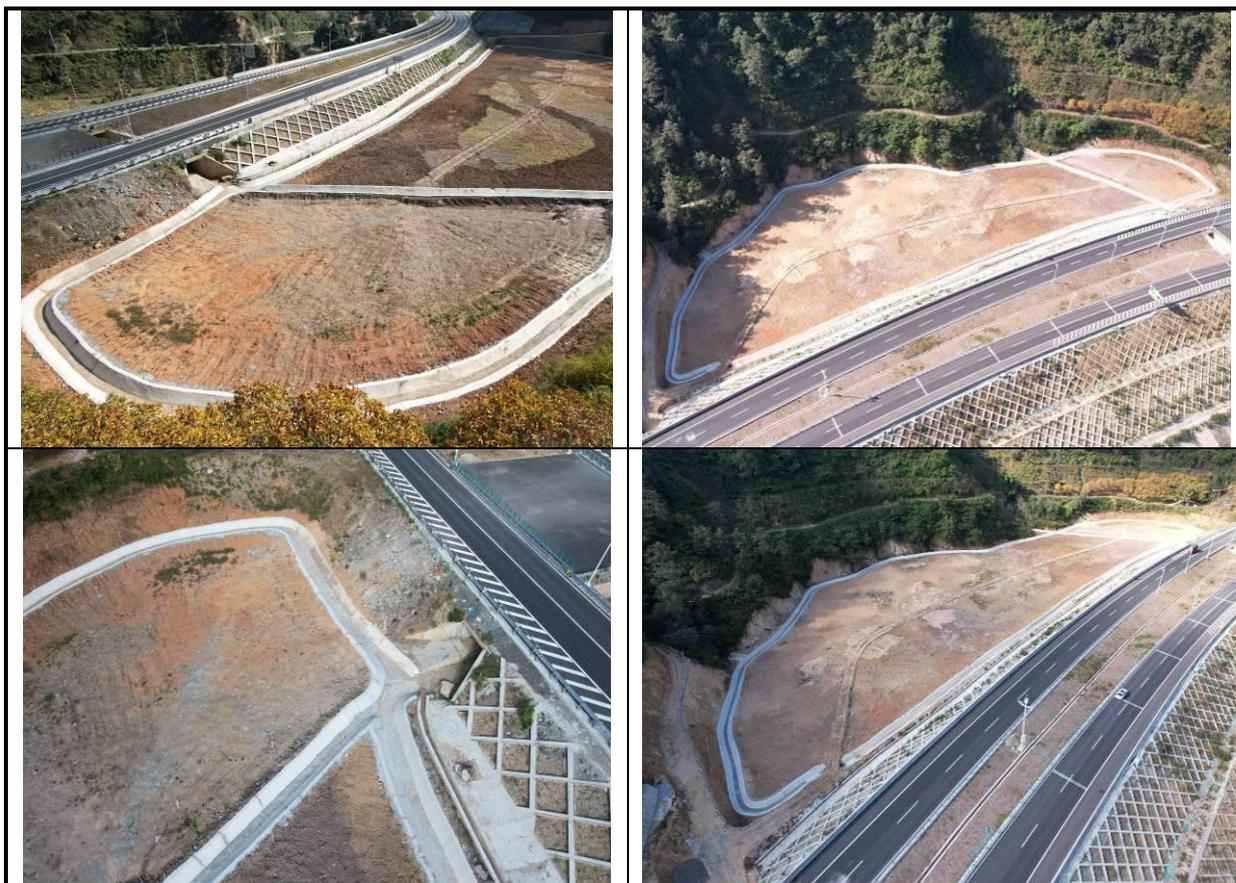
3#弃渣场（截排水、复耕）

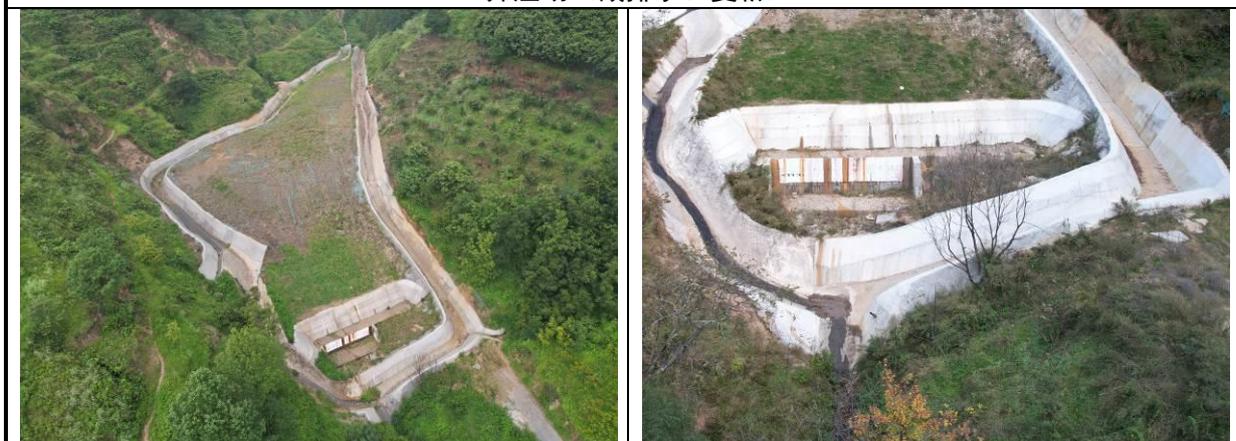
4#弃渣场（挡土墙、截排水、绿化）

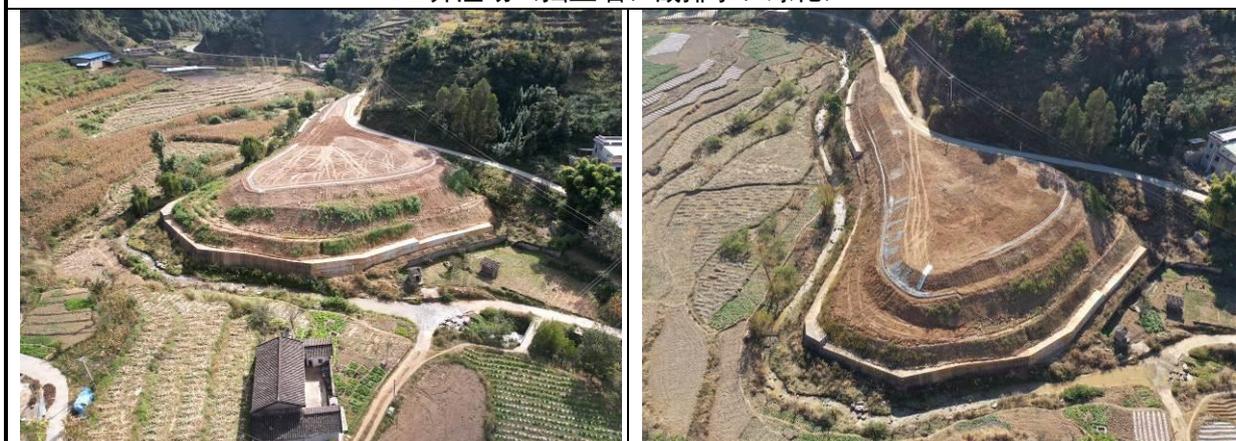
5#弃渣场（挡土墙、截排水、复耕、绿化）

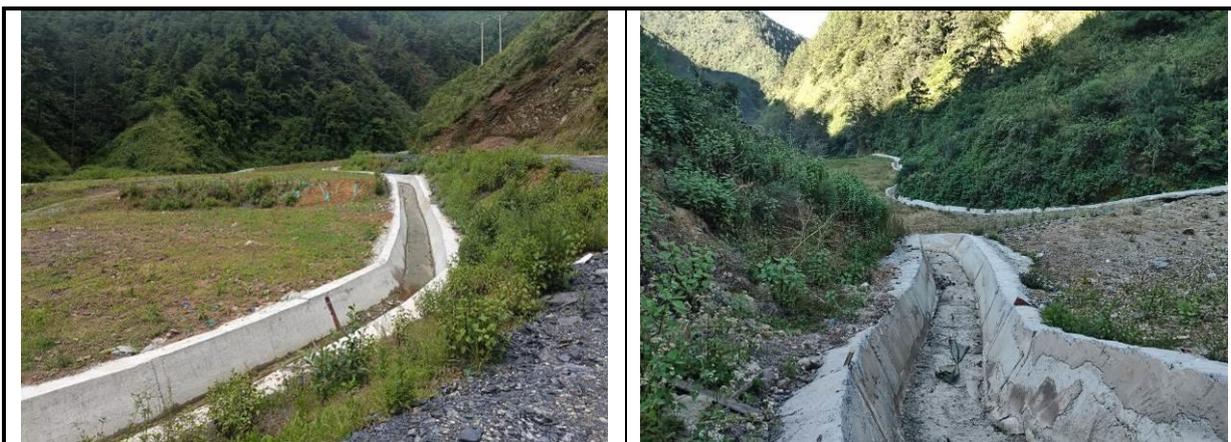
8#弃渣场（挡土墙、截排水、绿化）

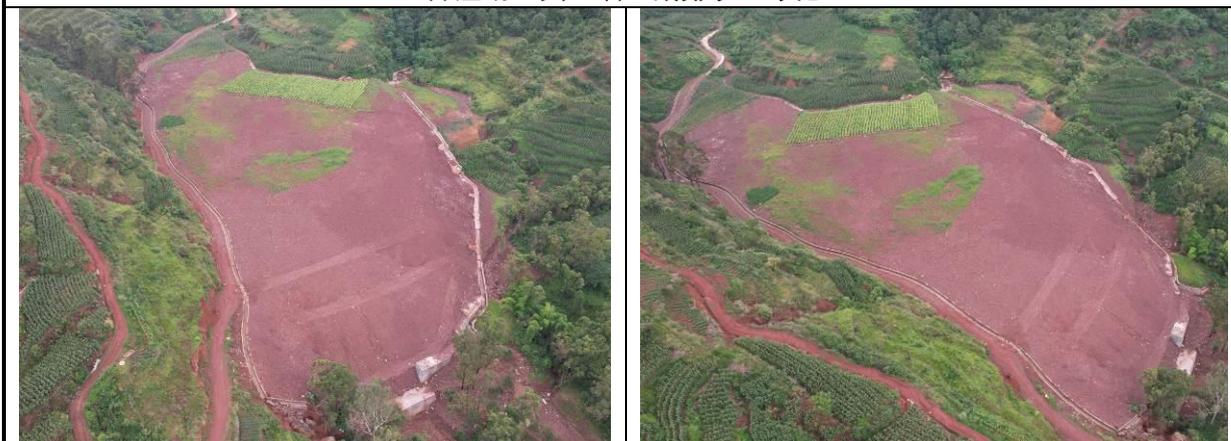
9#弃渣场（挡土墙、截排水、复耕）

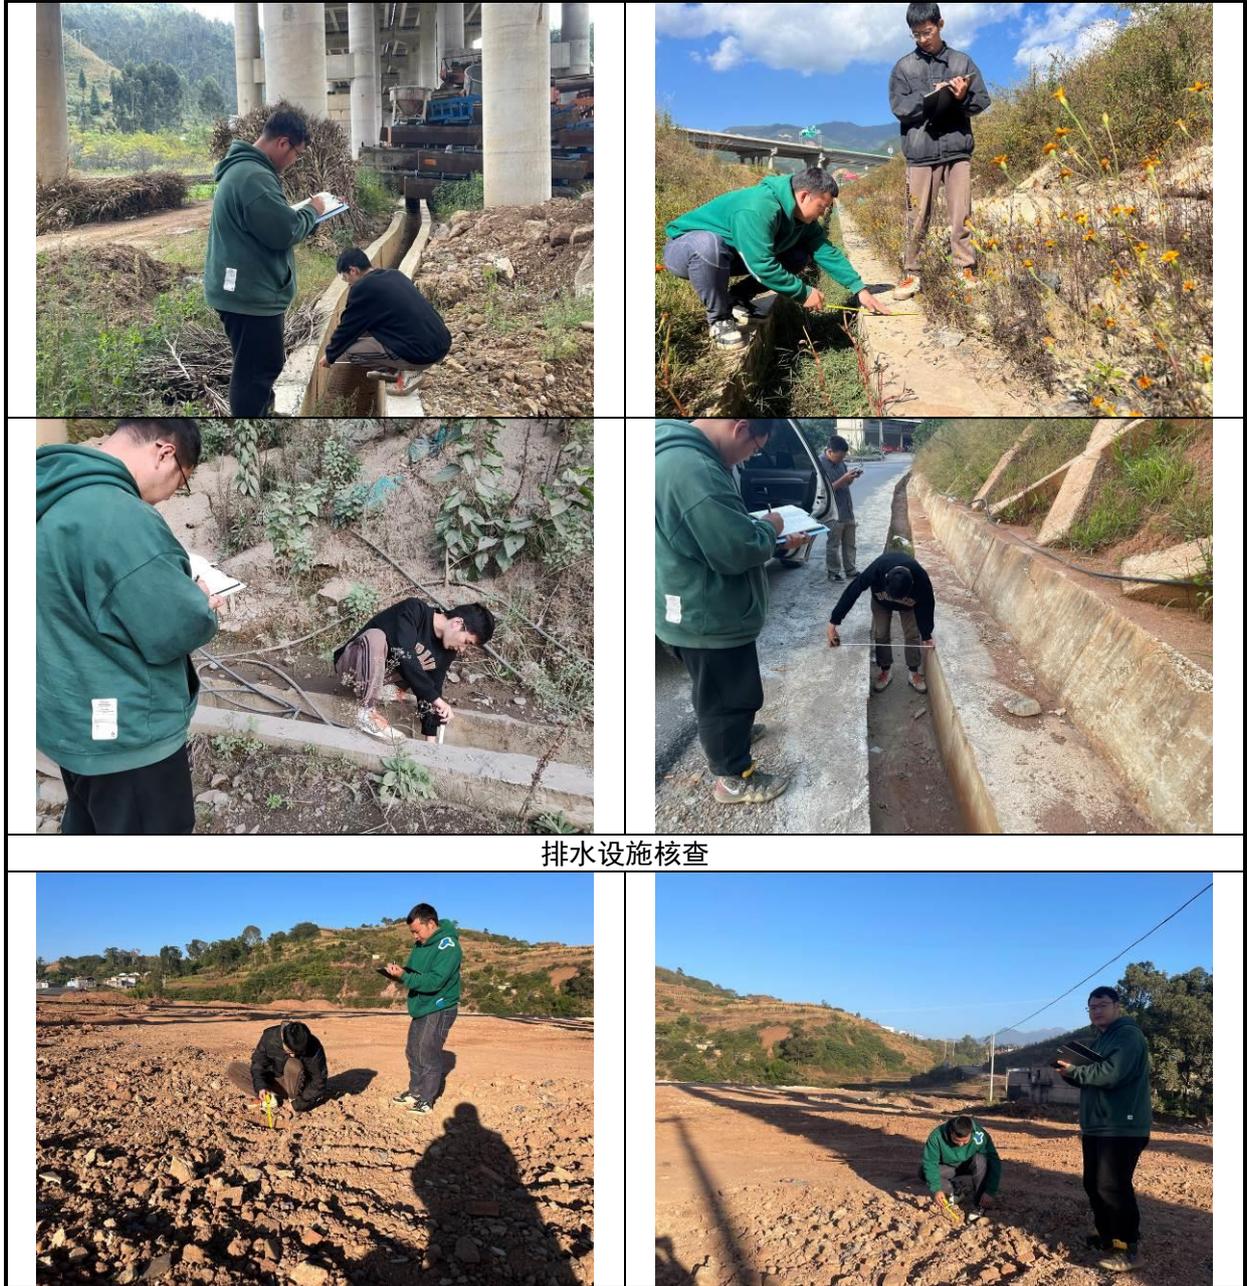
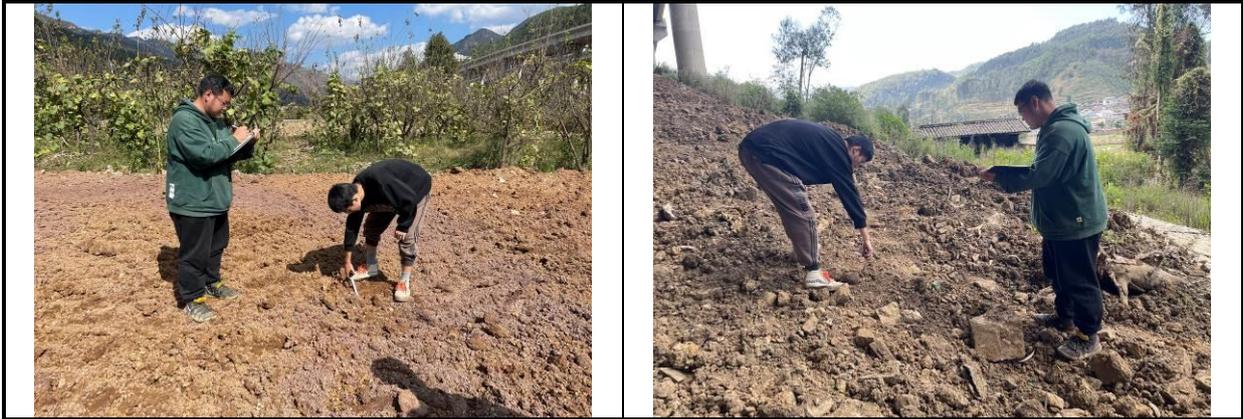
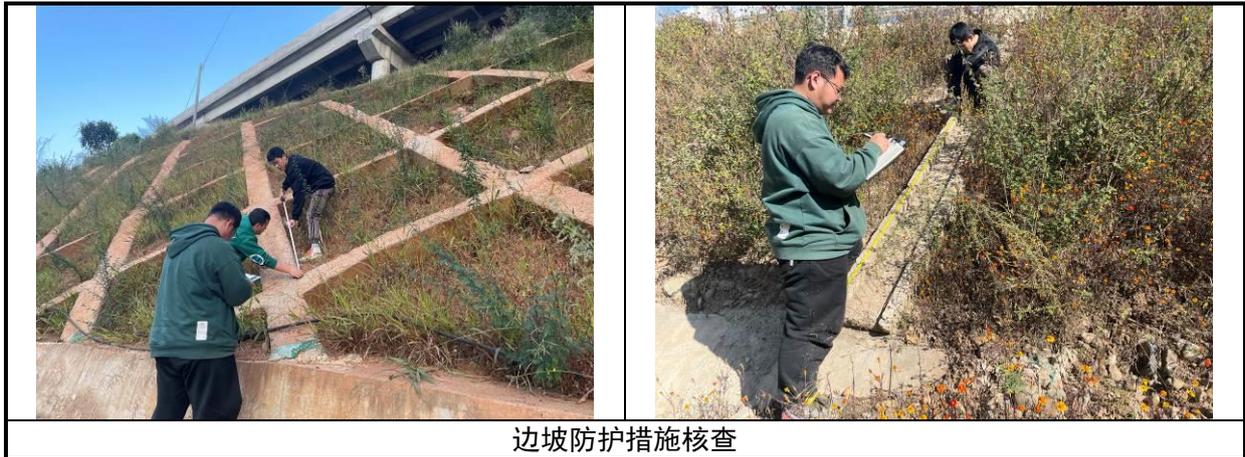
图 4.2-2 工程措施核查情况

经现场核查，本项目土地整治工程达到设计要求，整治后的场地平整，满足植被生长要求；防洪排导工程达到设计要求，截排水沟砌体砌筑规则，嵌缝密实平整，渠道平

顺，线条优美，整体外观合格，尺寸合理，排水通畅，满足过流能力，未见裂缝、沉降和淤积，运行正常；拦渣工程达到设计要求，挡墙砌体砌筑规则，嵌缝密实平整，线条优美，未见裂缝、沉降，整体外观合格，尺寸合理；斜坡防护工程达到设计要求，防护措施表面平整、无弹簧土、裂缝、起皮及不均匀沉降现象，坡比符合设计要求。

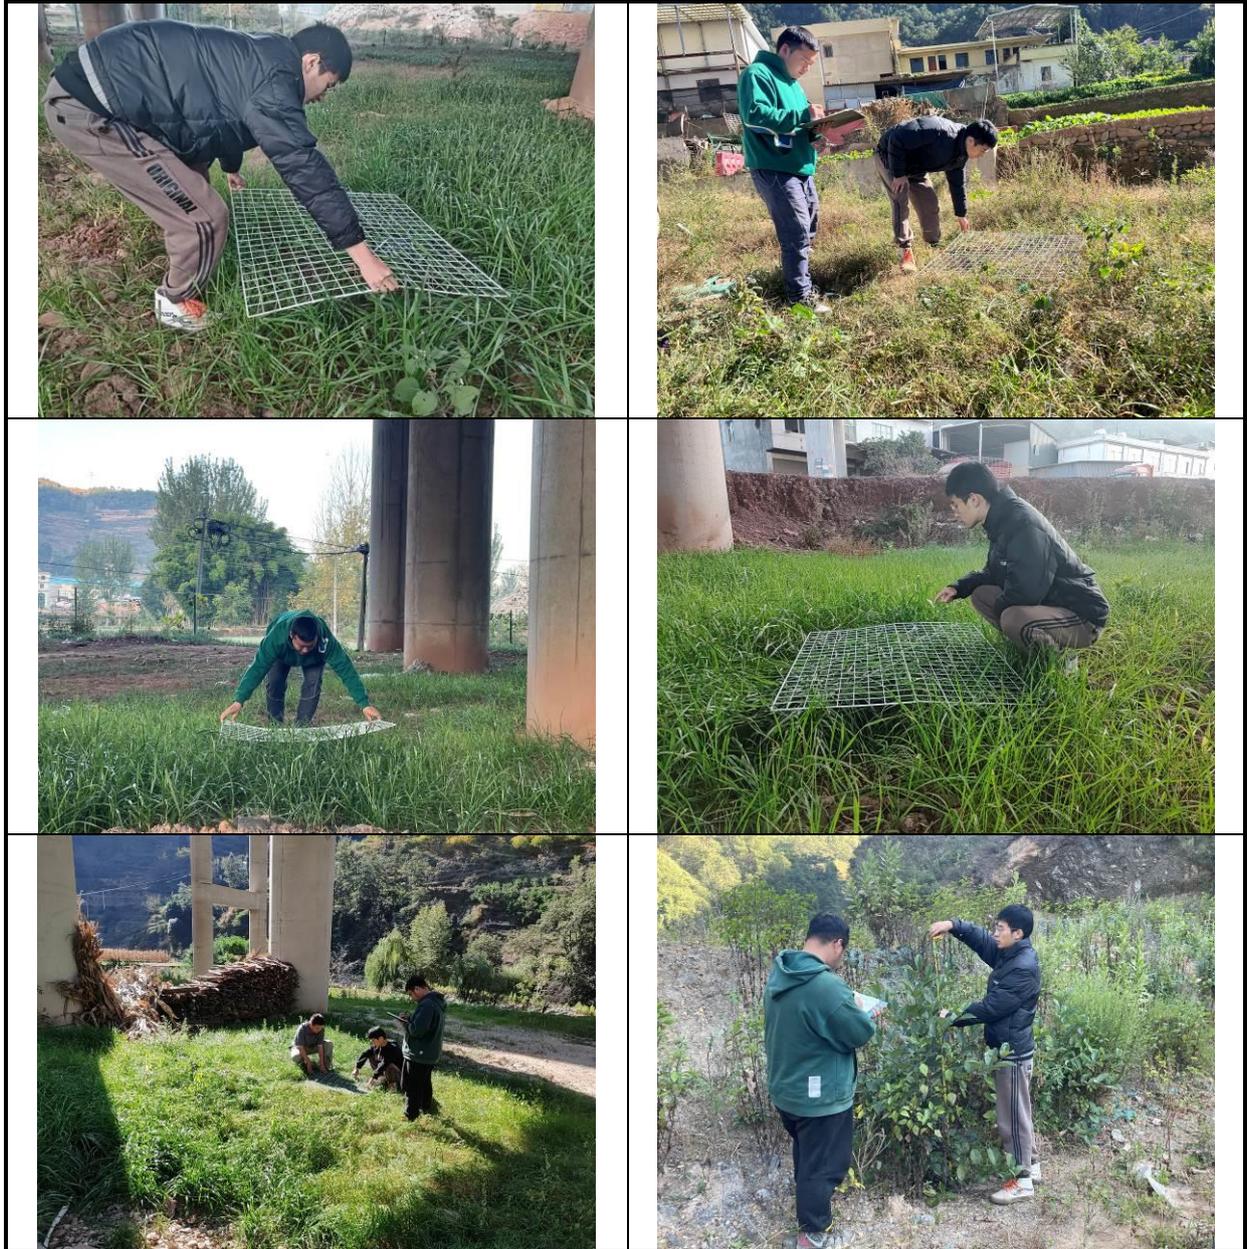
图 4.2-3 植物措施核查情况

经现场核查，本项目采取撒播植草、撒播灌草、喷播植草、栽植乔灌木等方式绿化，植被生长良好，植株成活率达到 85% 以上，植被覆盖率较高，植物措施质量总体合格。
