德昌至会理高速公路工程  
水土保持监测总结报告

建设单位：四川德会高速公路有限责任公司

监测单位：四川西晨生态环保有限公司

2024年1月

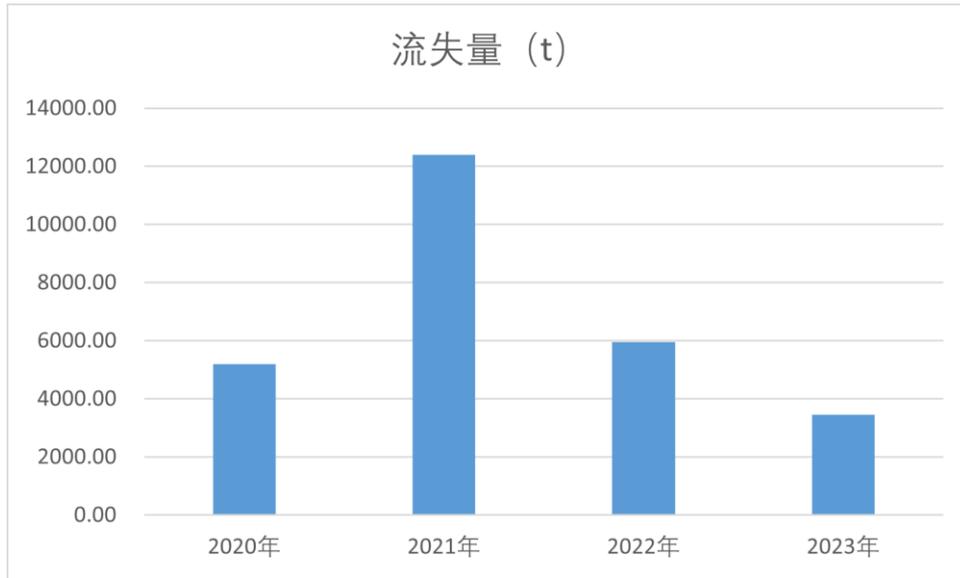
图 5-1 土壤流失量年度变化柱状图

表 5-4 各阶段土壤流失量统计表

年份	2020年	2021年	2022年	2023年	合计
流失量 (t)	5198.48	12401.39	5955.60	3451.84	27007.31

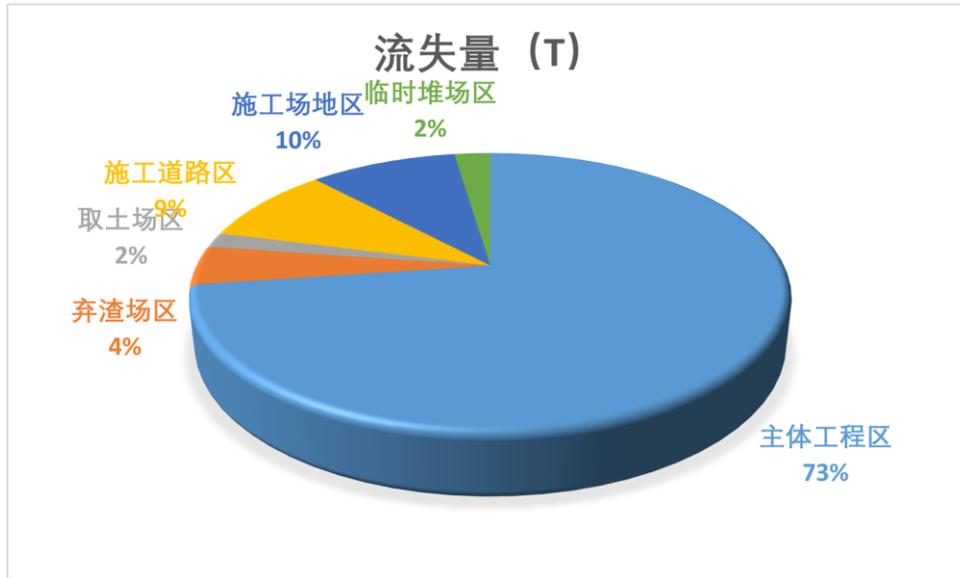
图 5-2 各扰动地表类型土壤流失量饼状图

表 5-5 各扰动地表类型土壤流失量统计表

防治分区	流失量 (t)	占比 (%)
主体工程区	19655.00	72.78
弃渣场区	1224.73	4.53
取土场区	468.44	1.73
施工道路区	2437.72	9.03
施工场地区	2591.97	9.60
临时堆场区	629.46	2.33
合计	27007.31	100.00
