德昌至会理高速公路工程

水土保持设施验收报告

建设单位：四川德会高速公路有限责任公司

编制单位：四川宗迈工程设计有限公司

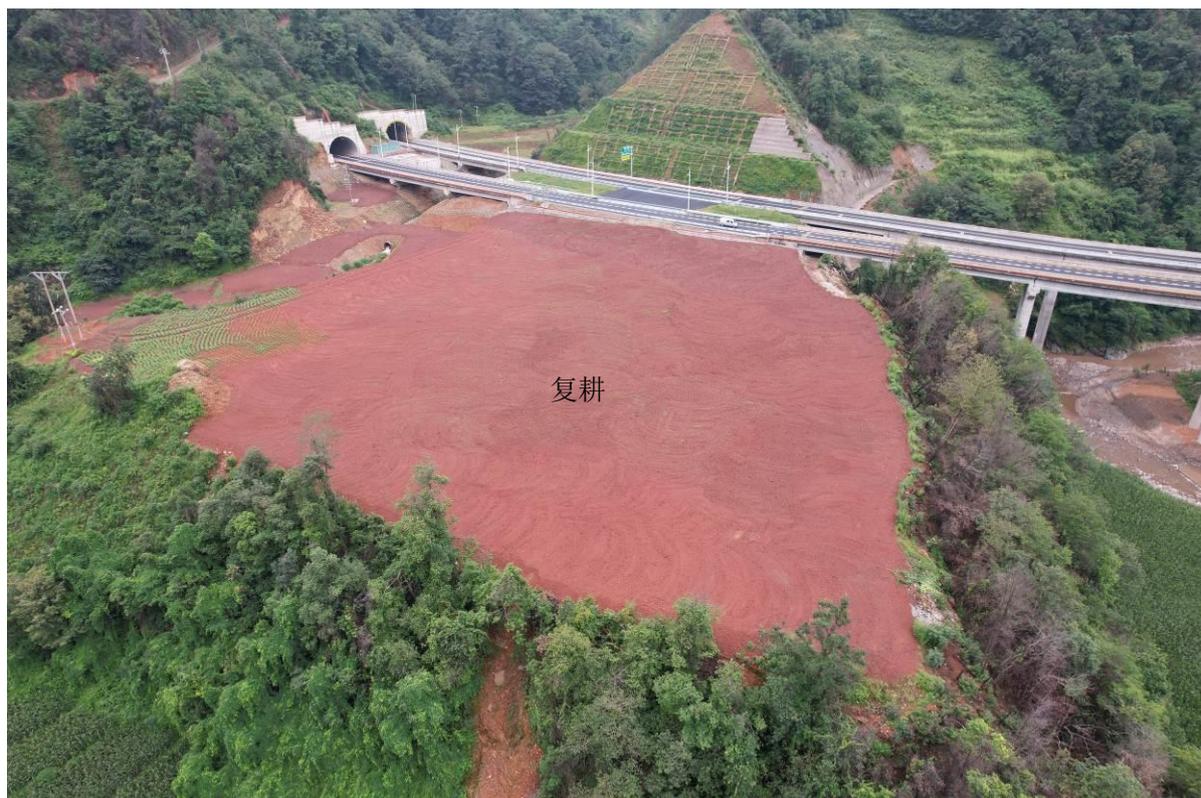
图 3.3-1 取土场 T1

取土场 T1 位于主线 K31+600 左侧缓坡地(如图 3.3-1 所示),实际占地面积 1.31hm²,占地类型以林地和耕地为主, 可借方量为 21 万 m³, 取土量为 16.34 万 m³, 最大取土高度为 28m。

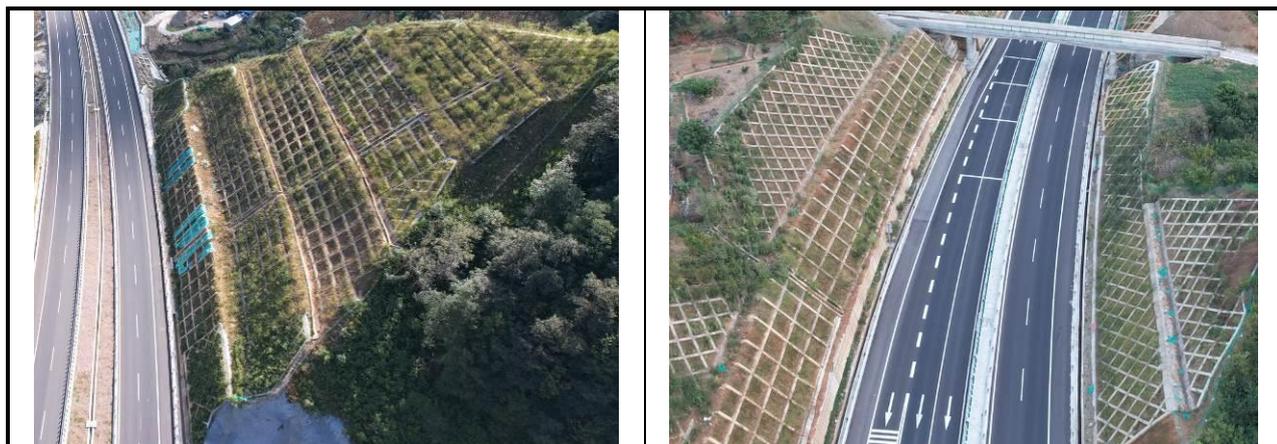
网格护坡（含植物措施）

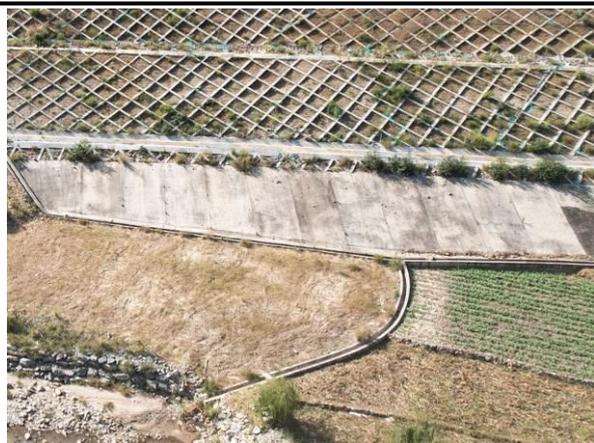
排水明沟

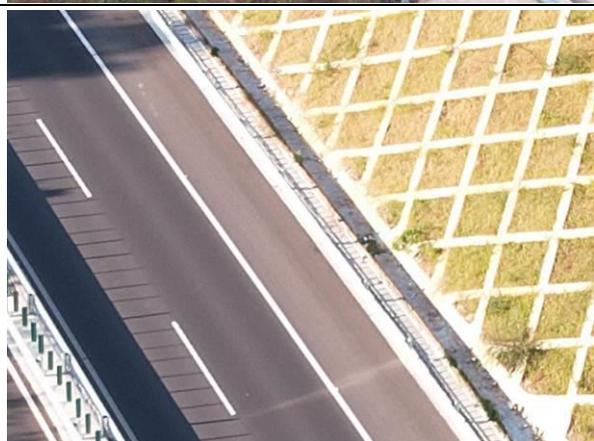
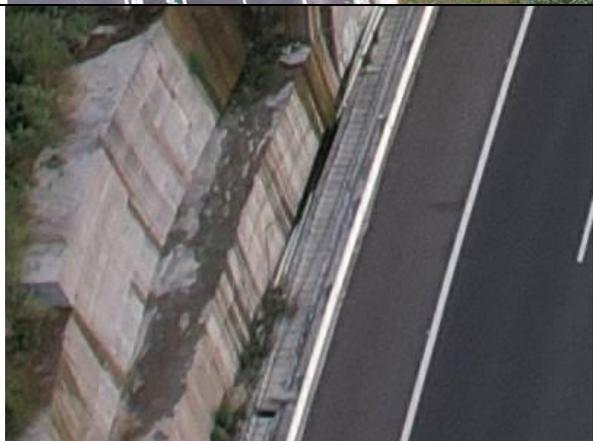
盖板边沟

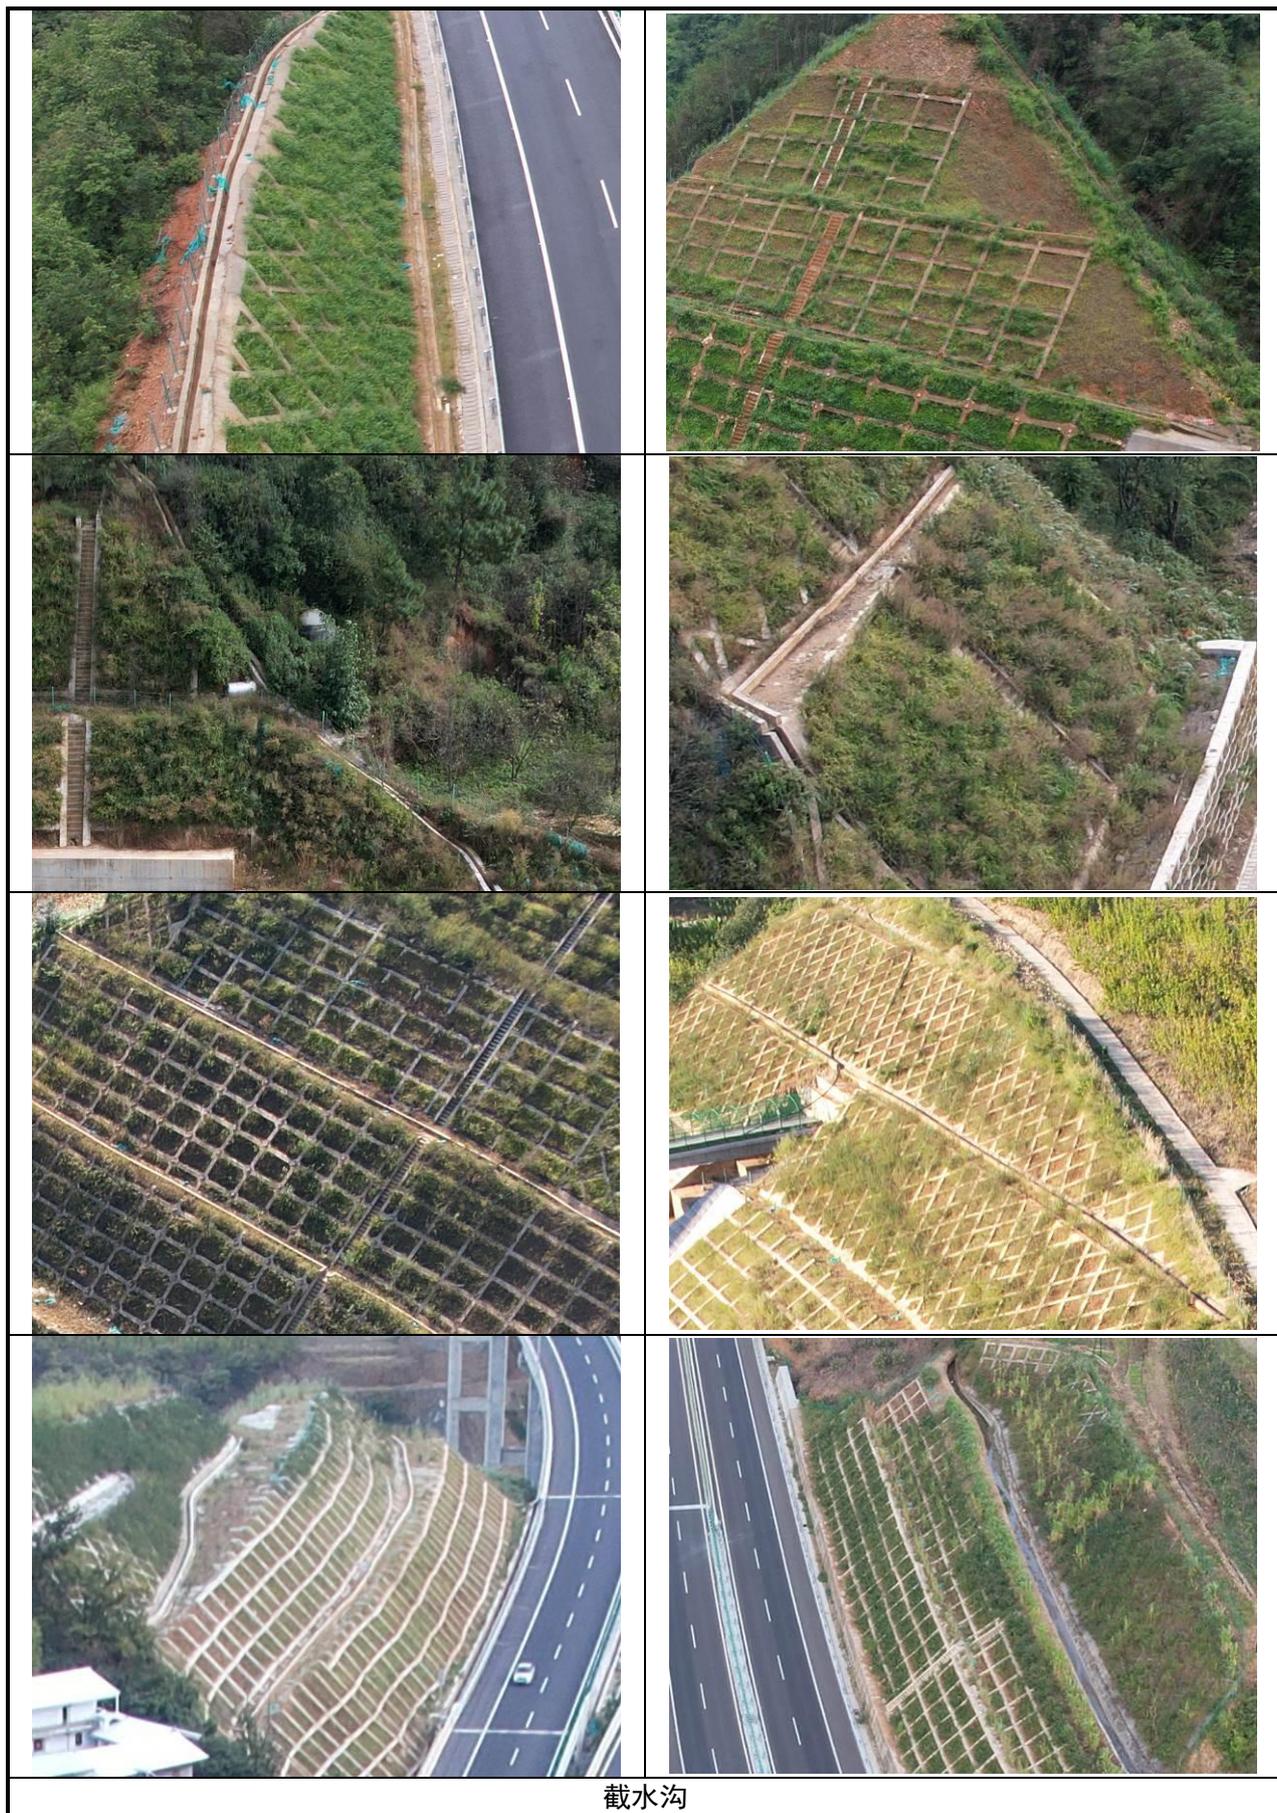
截水沟

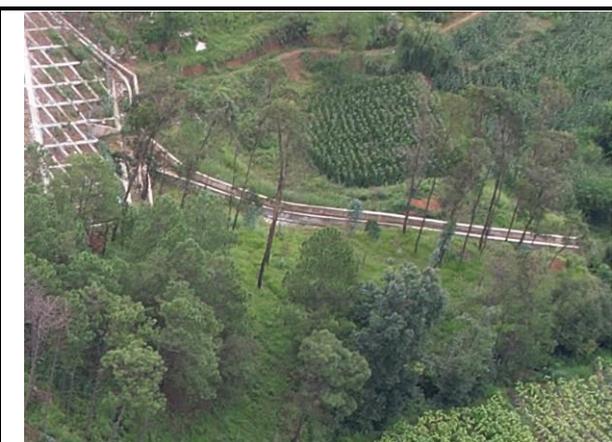
急流槽、沉沙池

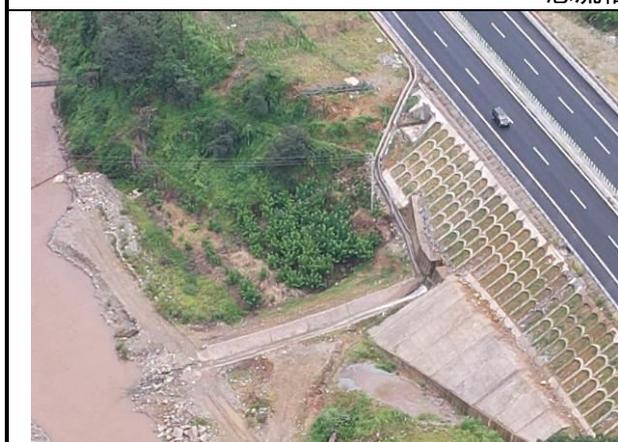
排水沟、急流槽、沉沙池

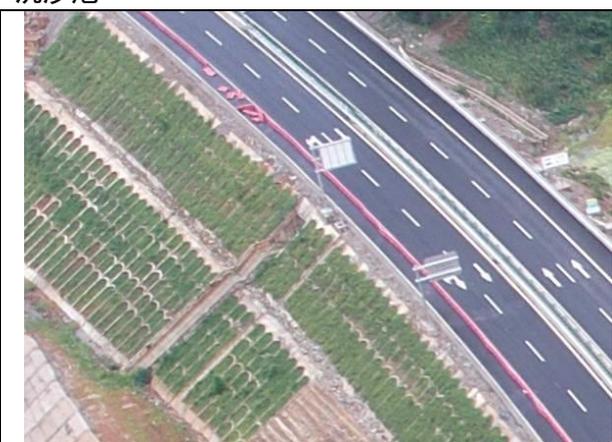
急流槽

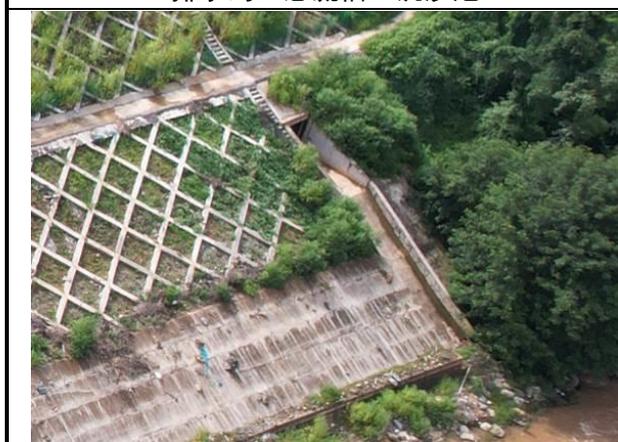
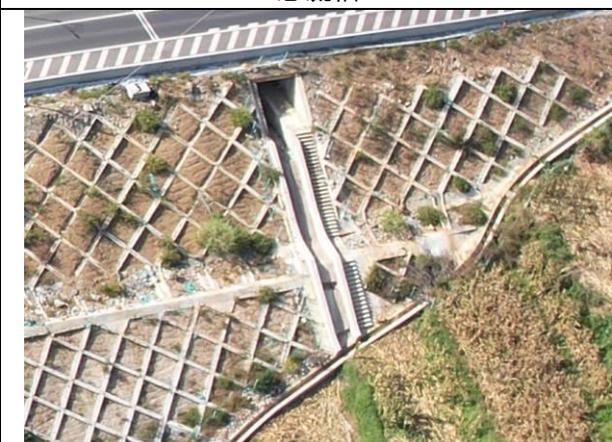
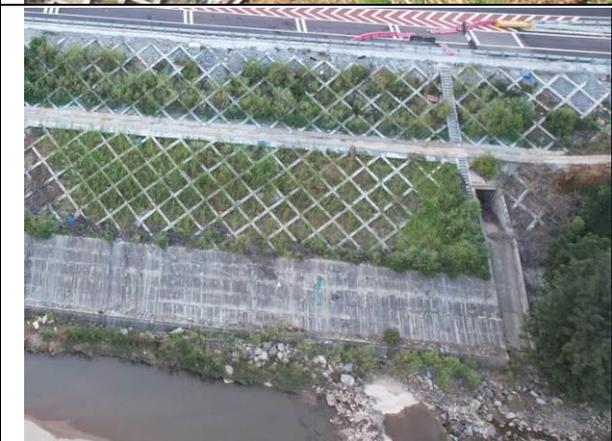
急流槽

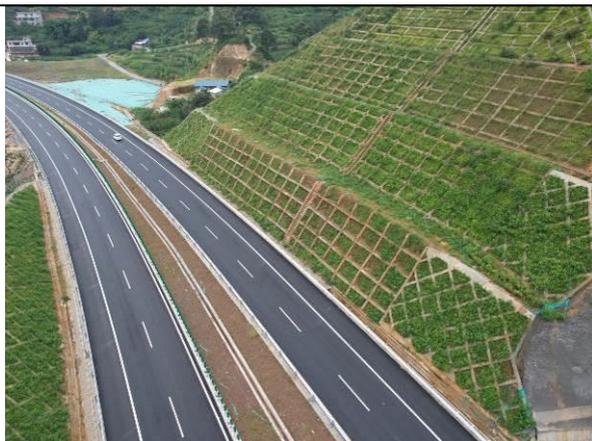
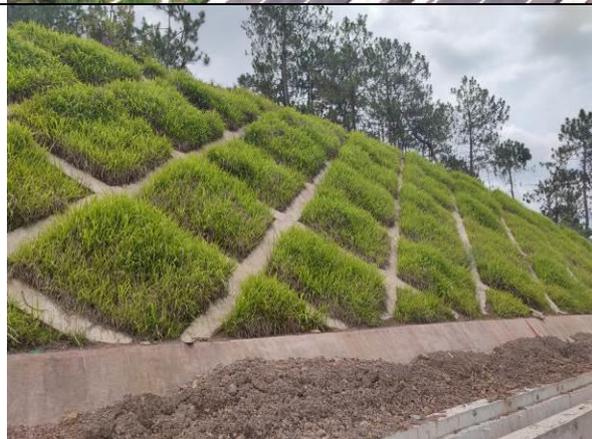
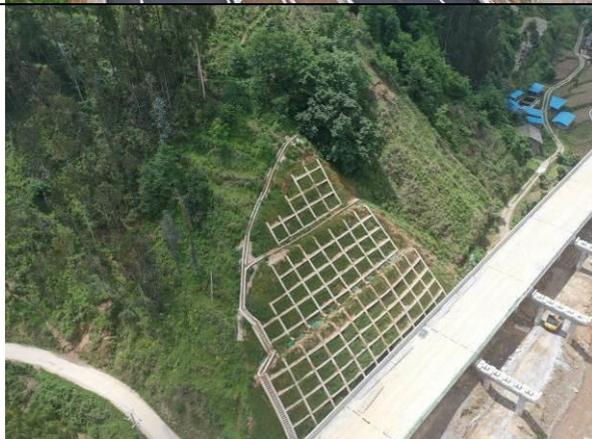
喷播植草

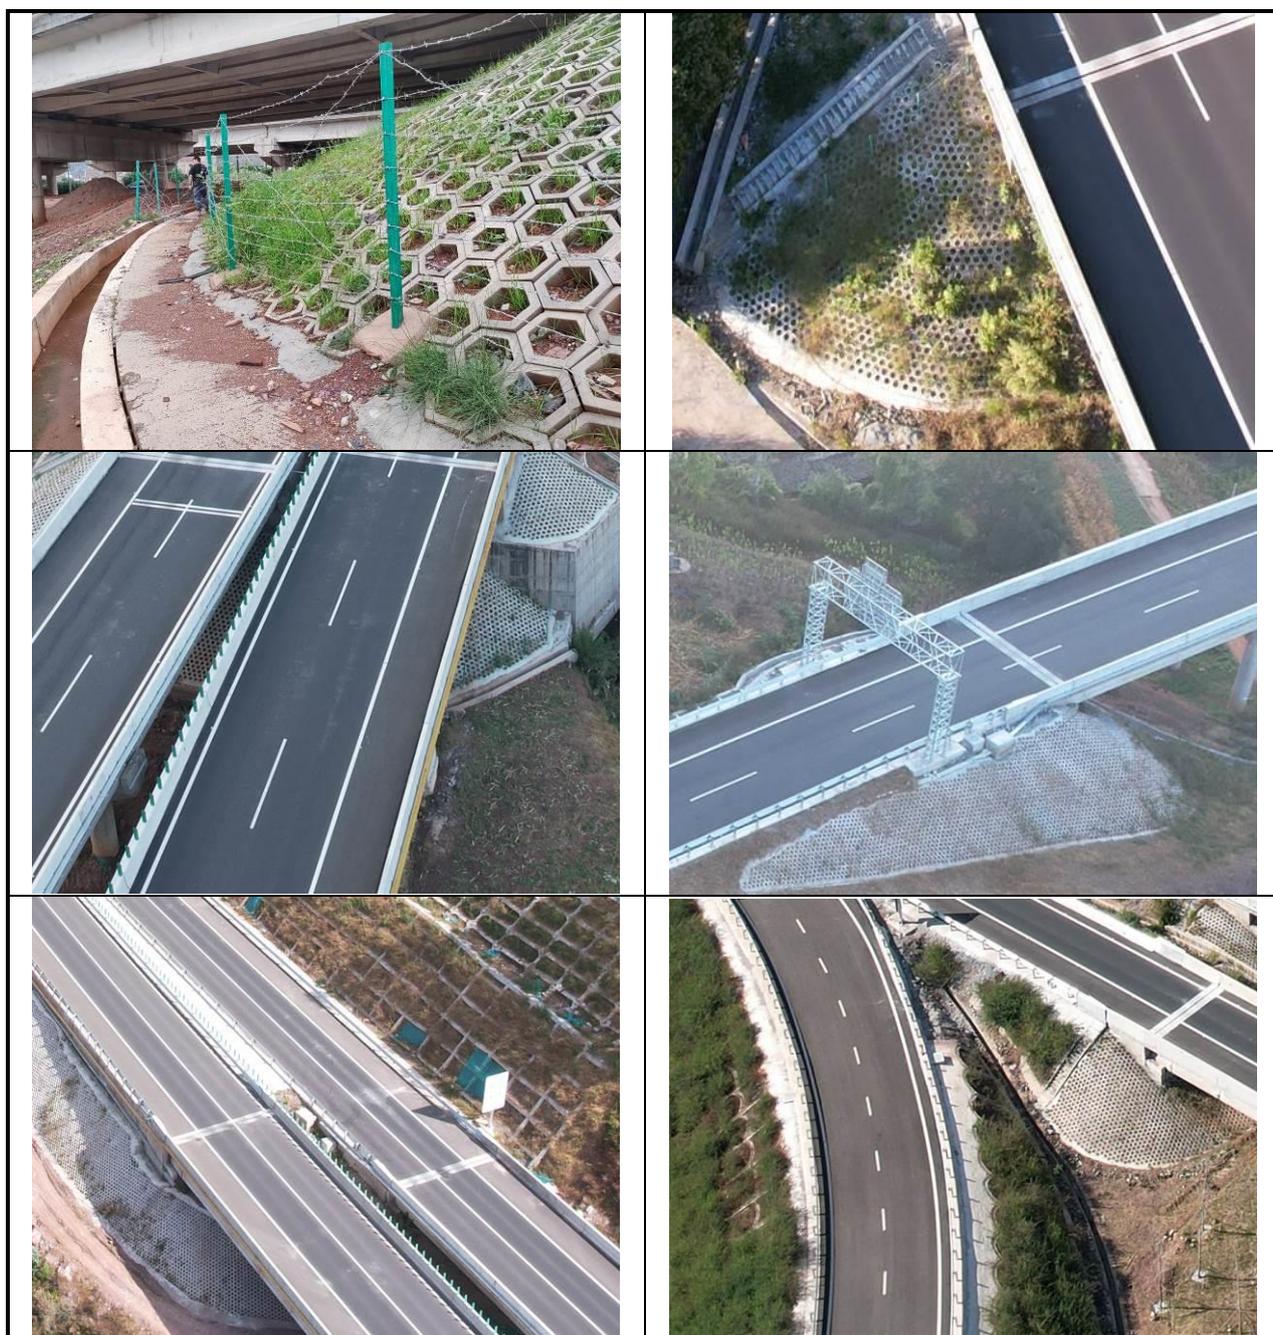
植草砖护坡

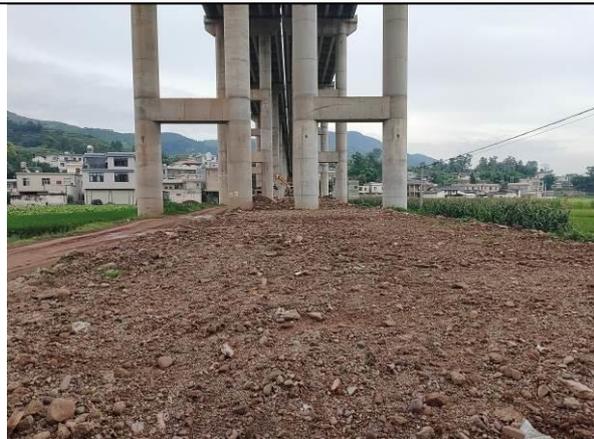
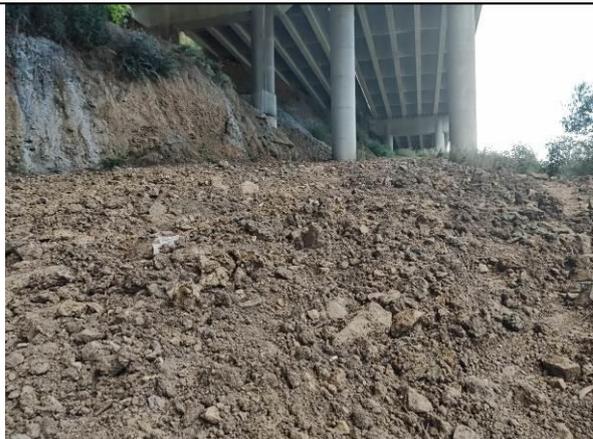
全面整地

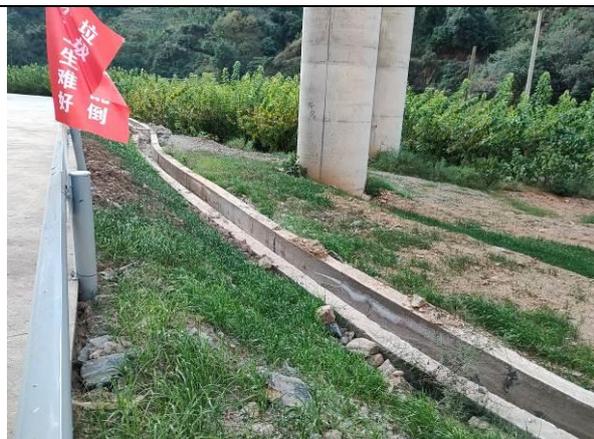
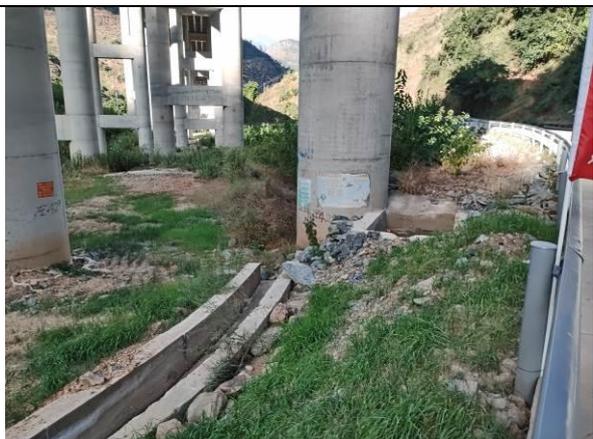
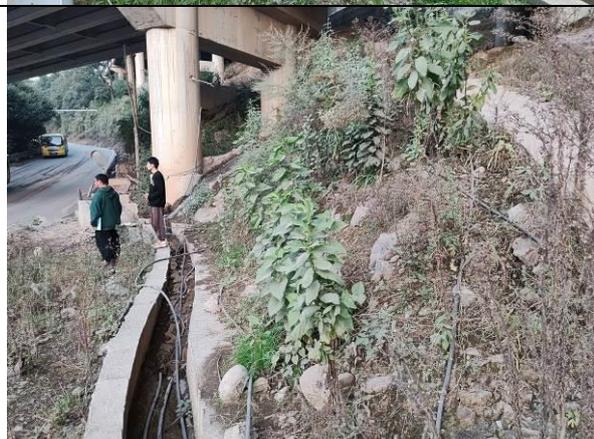
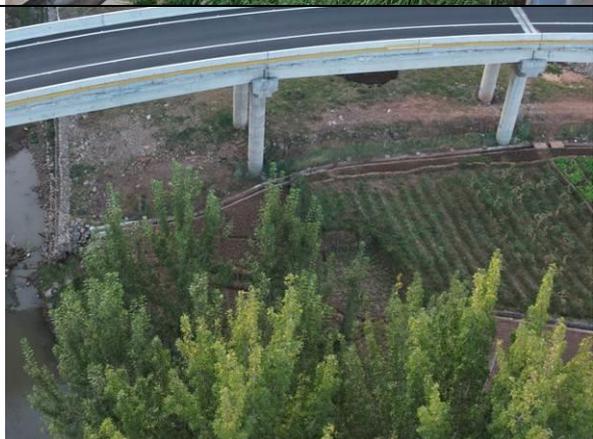
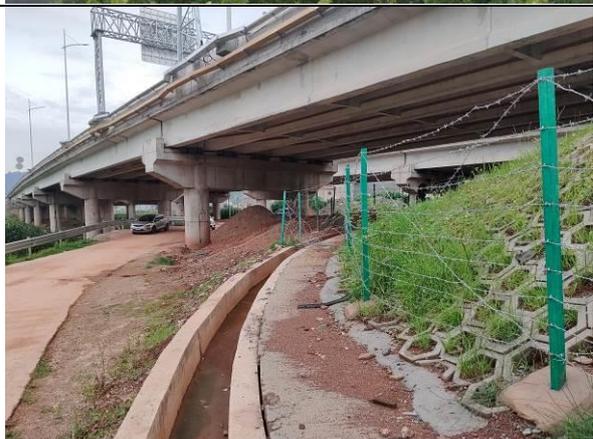
排水沟

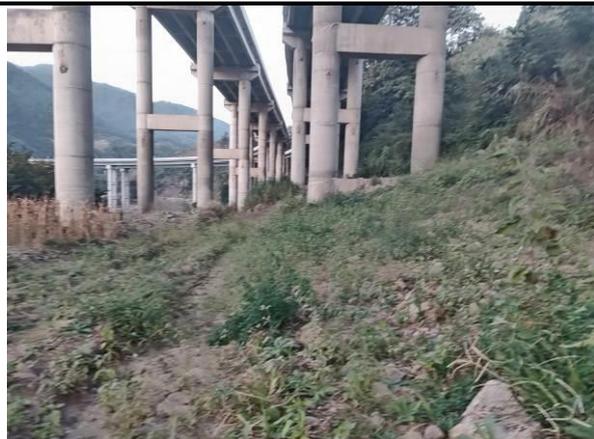
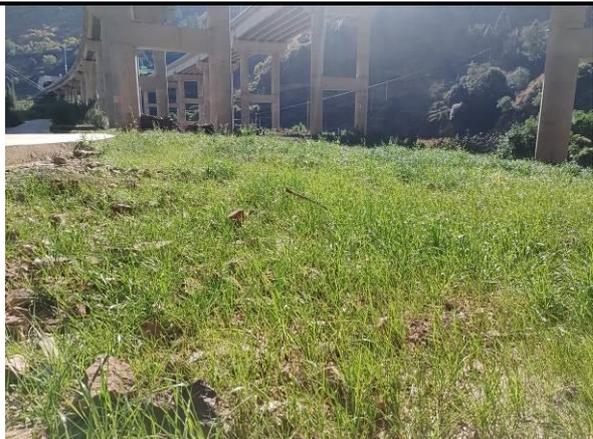
撒播灌草

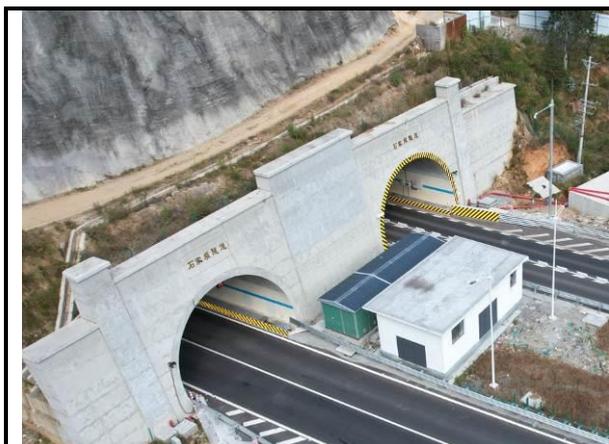
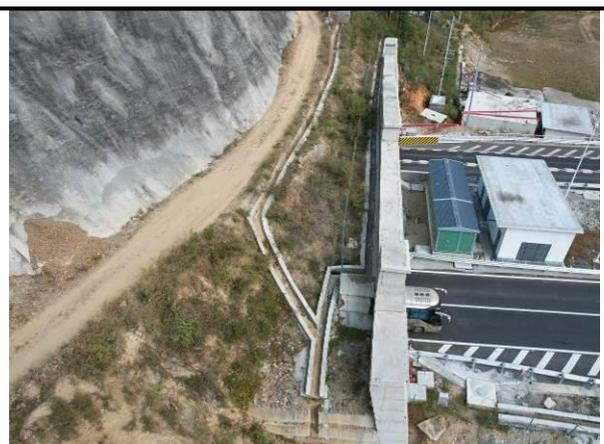
截排水沟

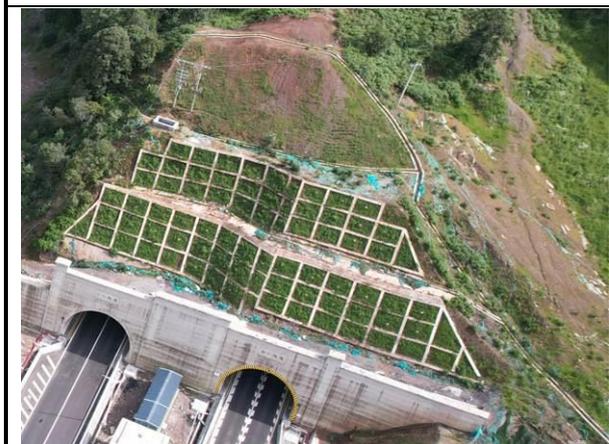
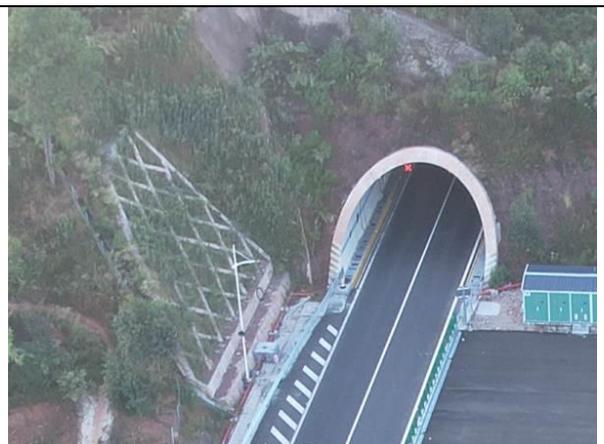
框格梁护坡

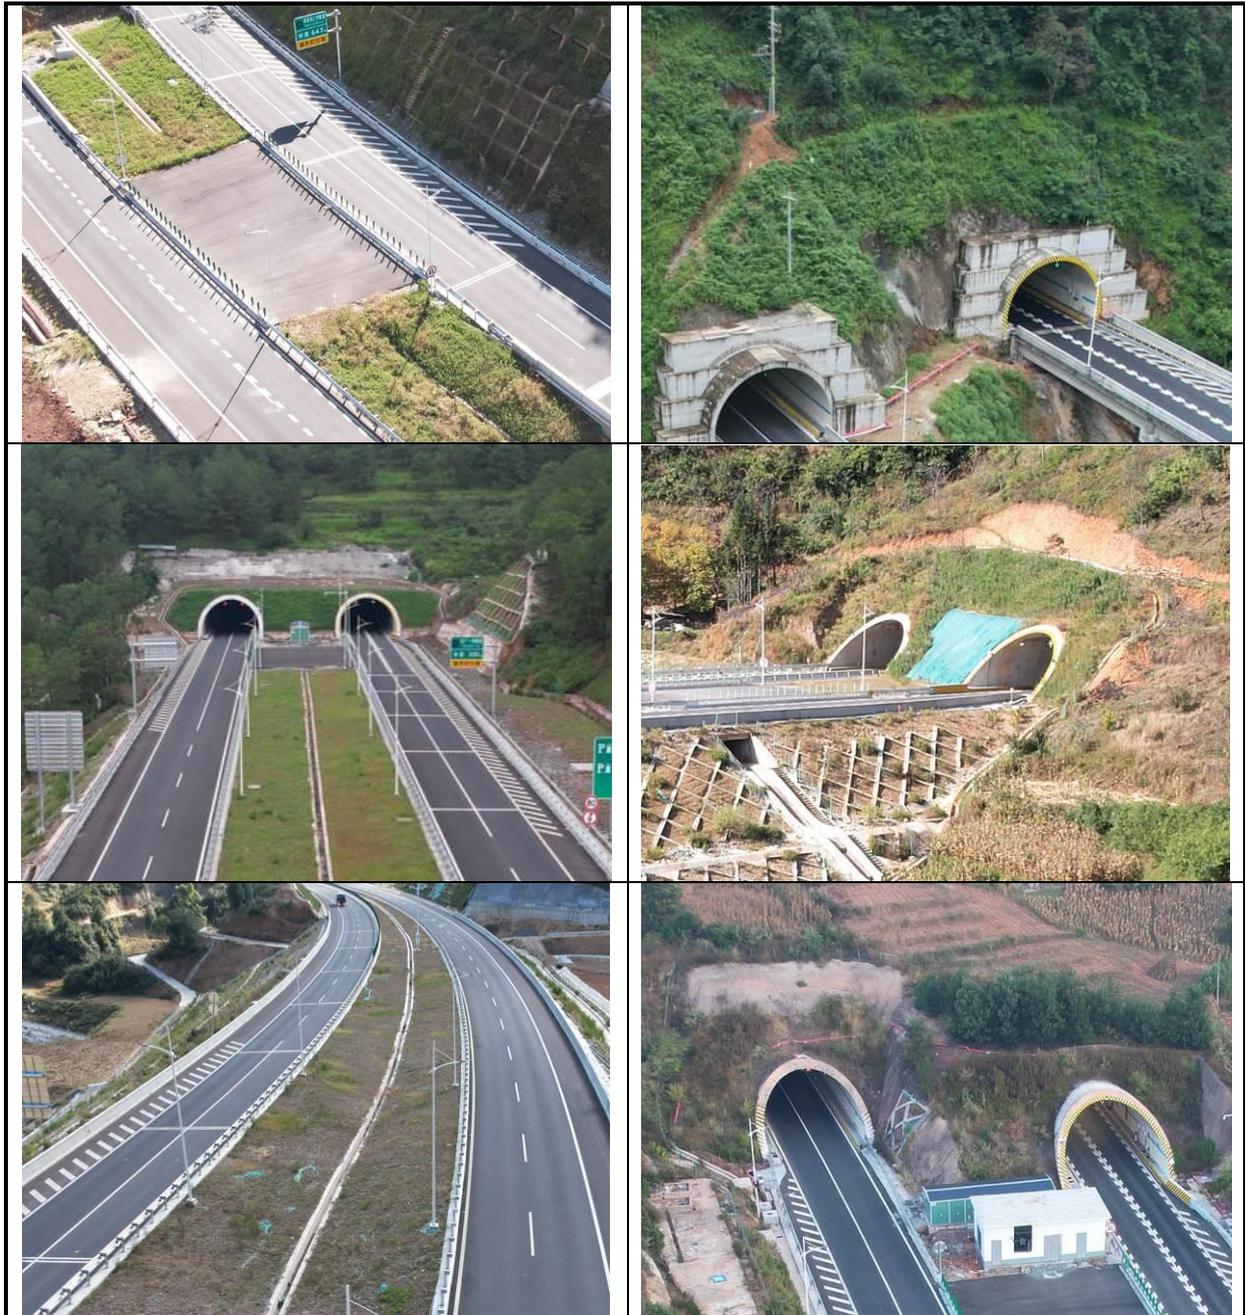
撒播植草、栽植草本

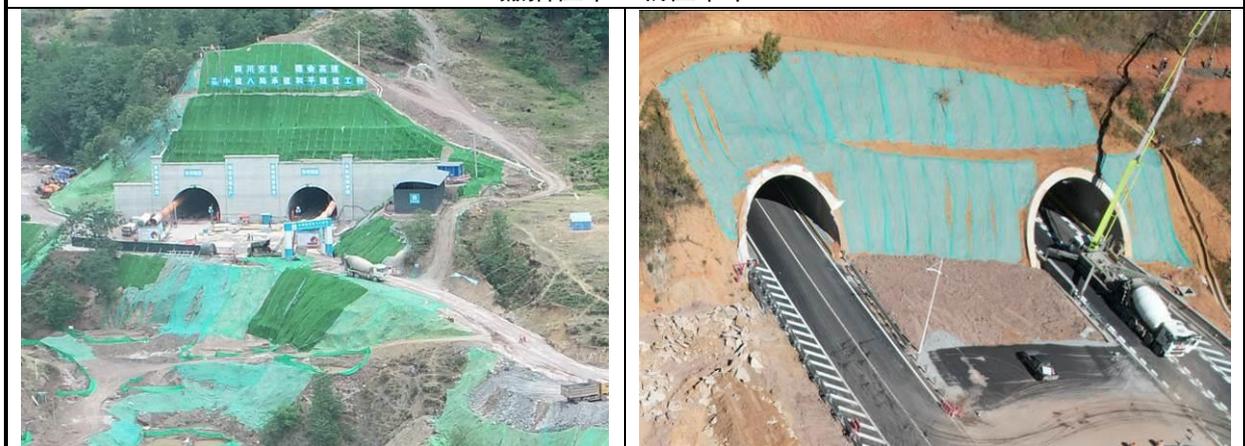
临时防护

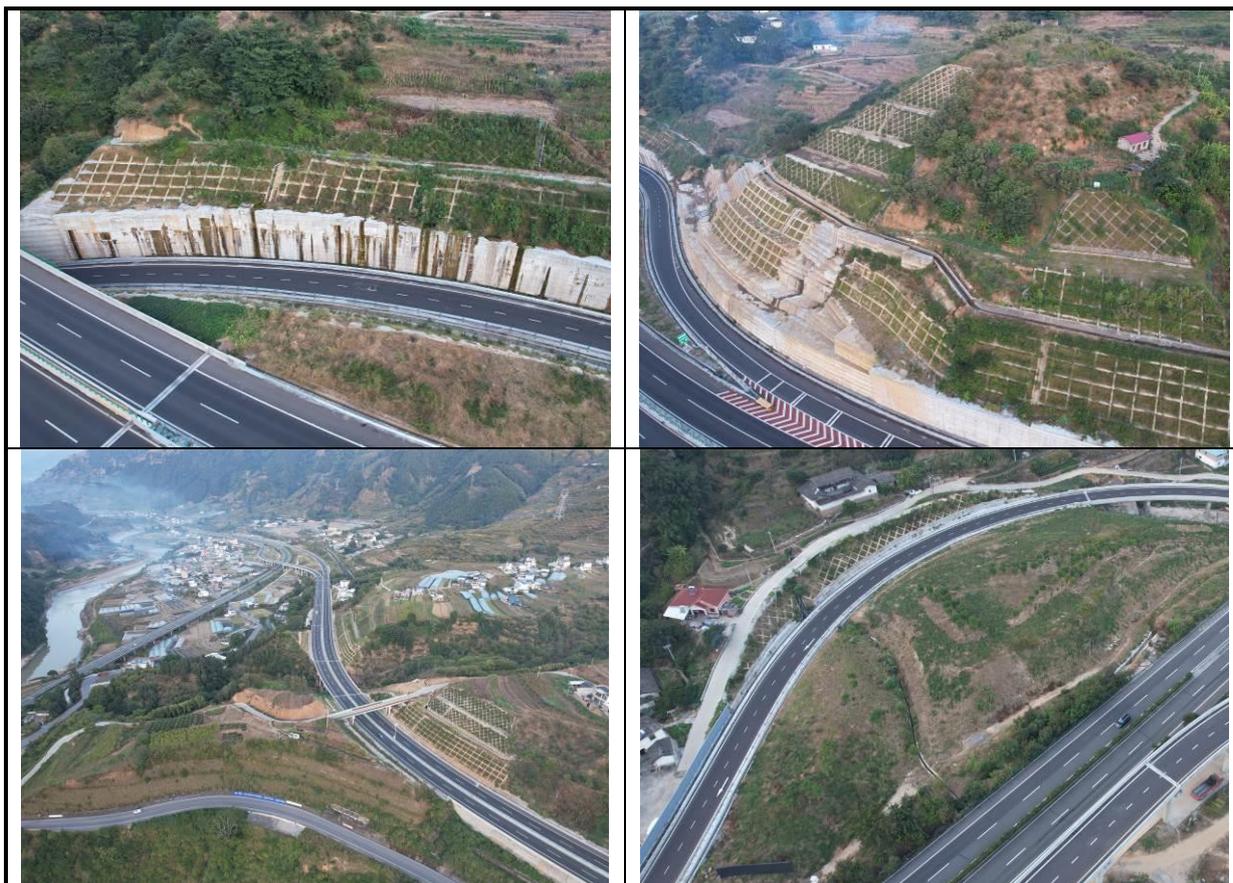
锦川枢纽互通（护坡、排水、绿化）

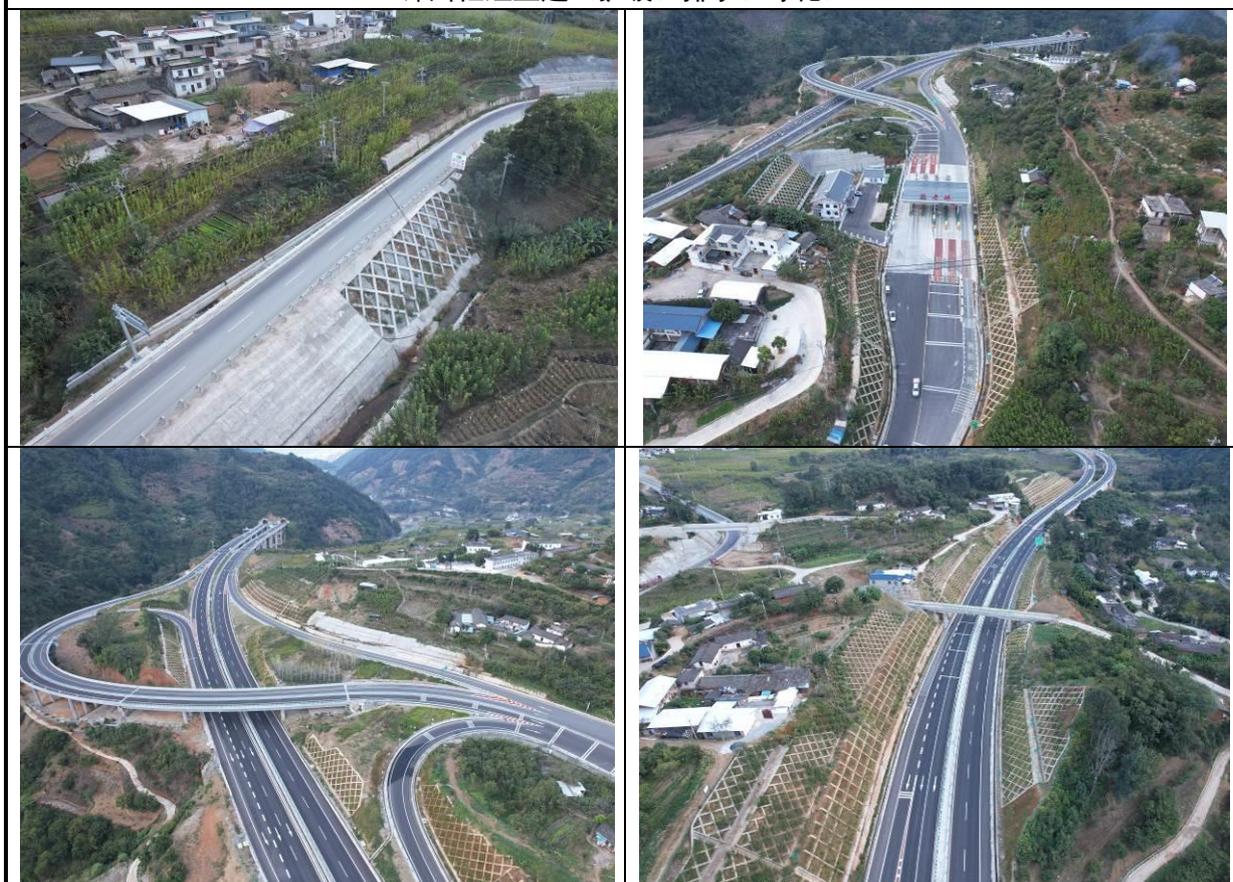
老碾互通（护坡、排水、绿化）

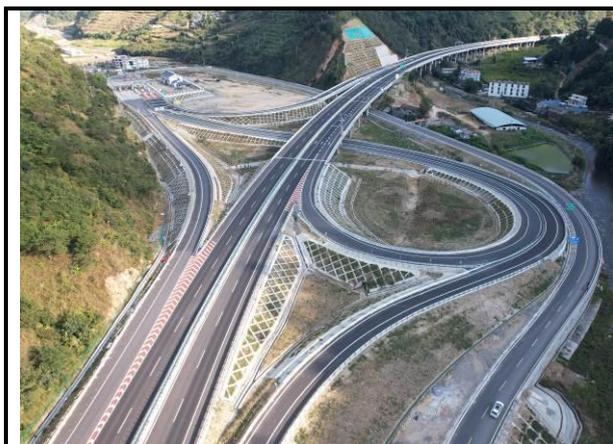
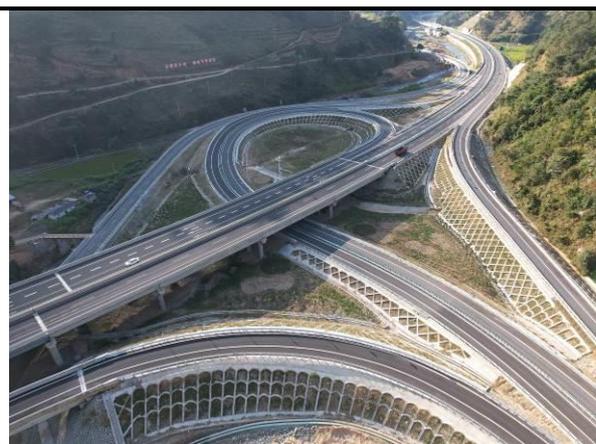
六华互通（护坡、排水、绿化）

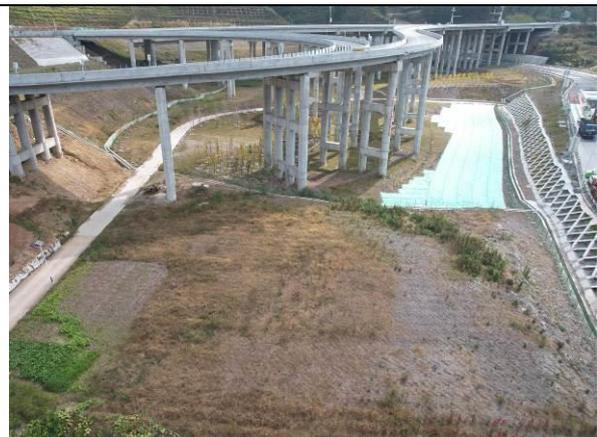
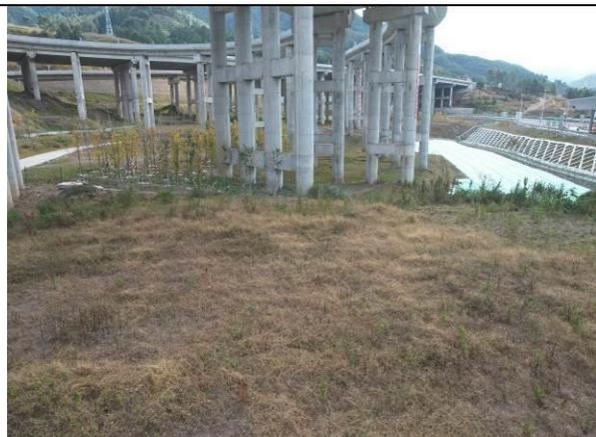
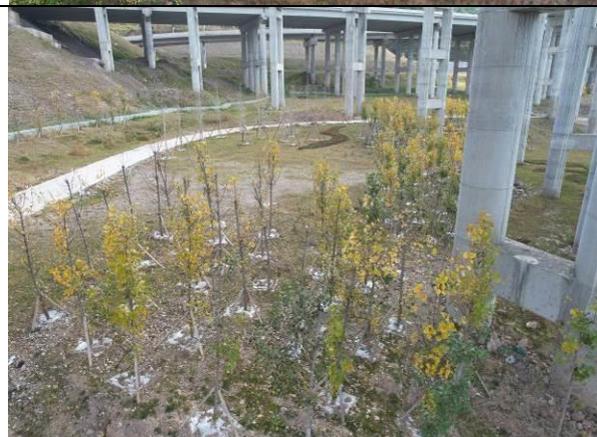
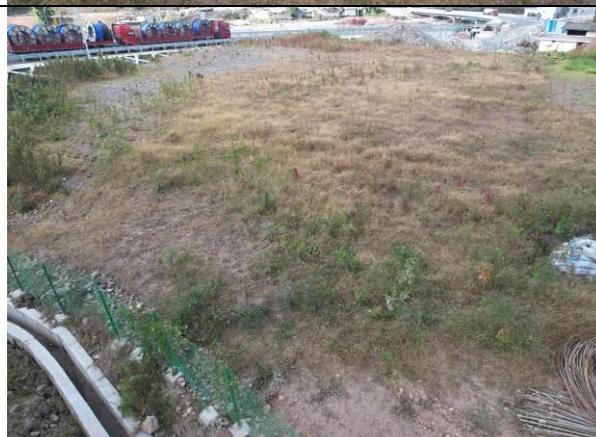
益门互通（护坡、排水、绿化）

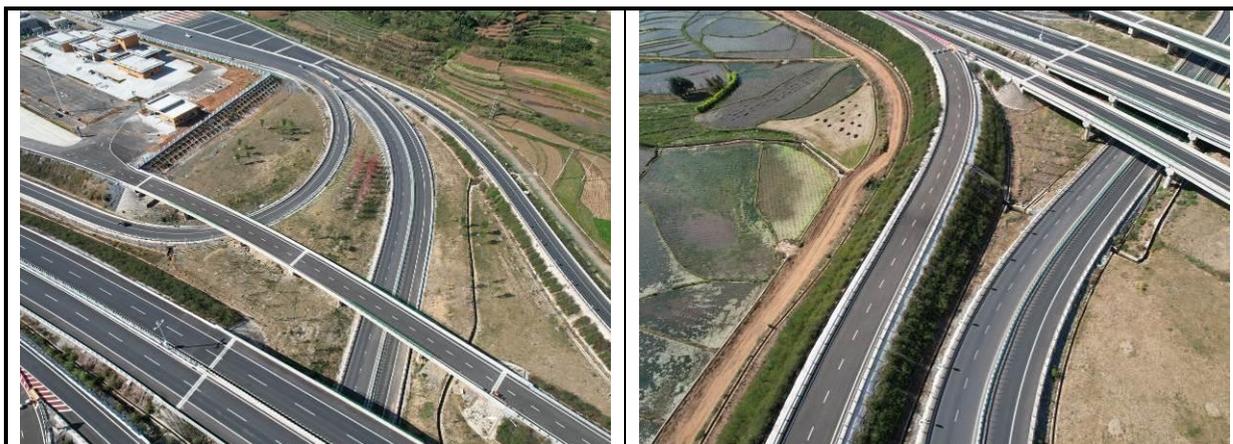
会理北互通（护坡、排水、绿化）

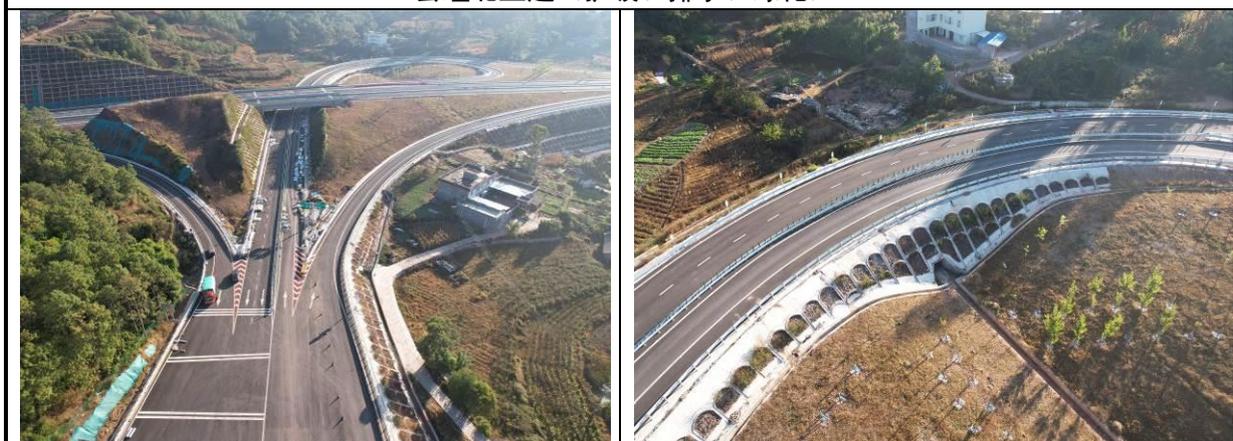
会理东互通（护坡、排水、绿化）

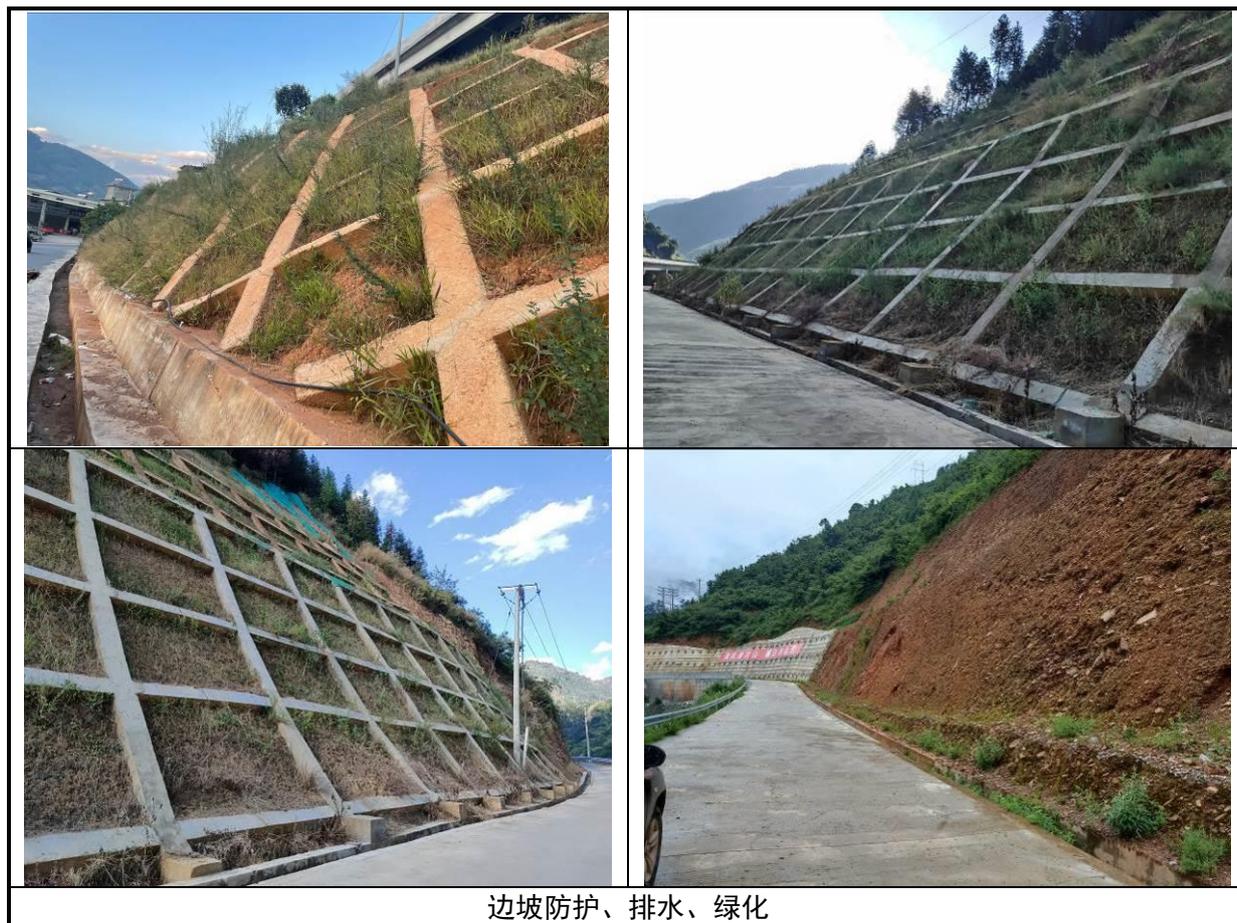
图 3.5-5 其他工程区部分水土保持措施现状图

边坡防护、排水、绿化

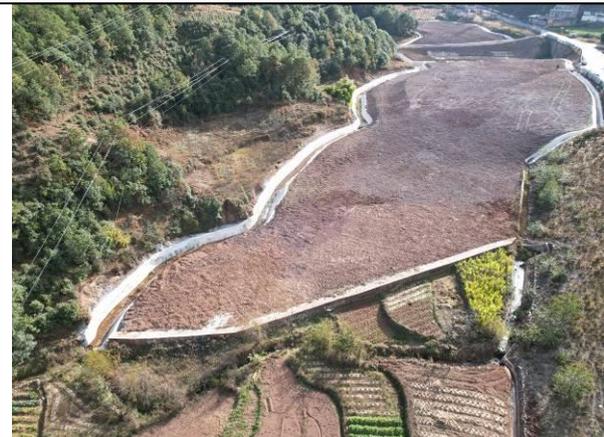
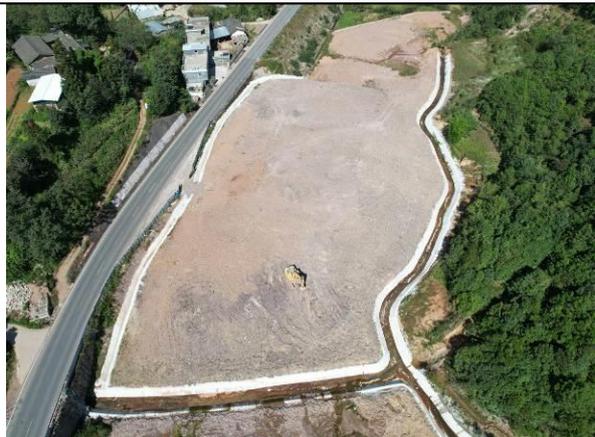
5#弃渣场（挡土墙、截排水、复耕、绿化）

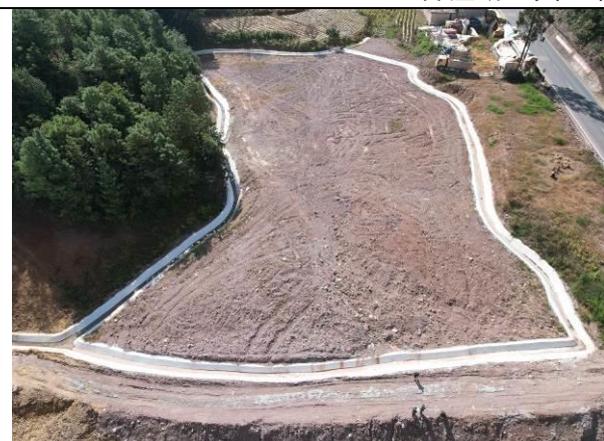
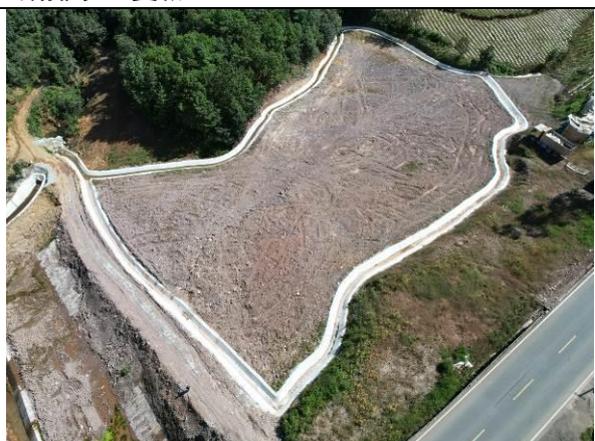
6#弃渣场（挡土墙、截排水、复耕）

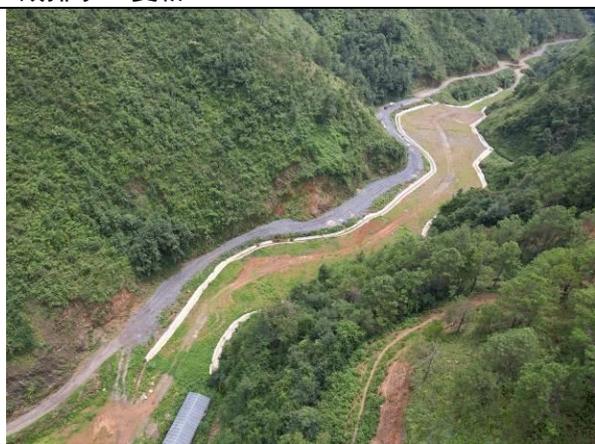
7#弃渣场（挡土墙、截排水、复耕）

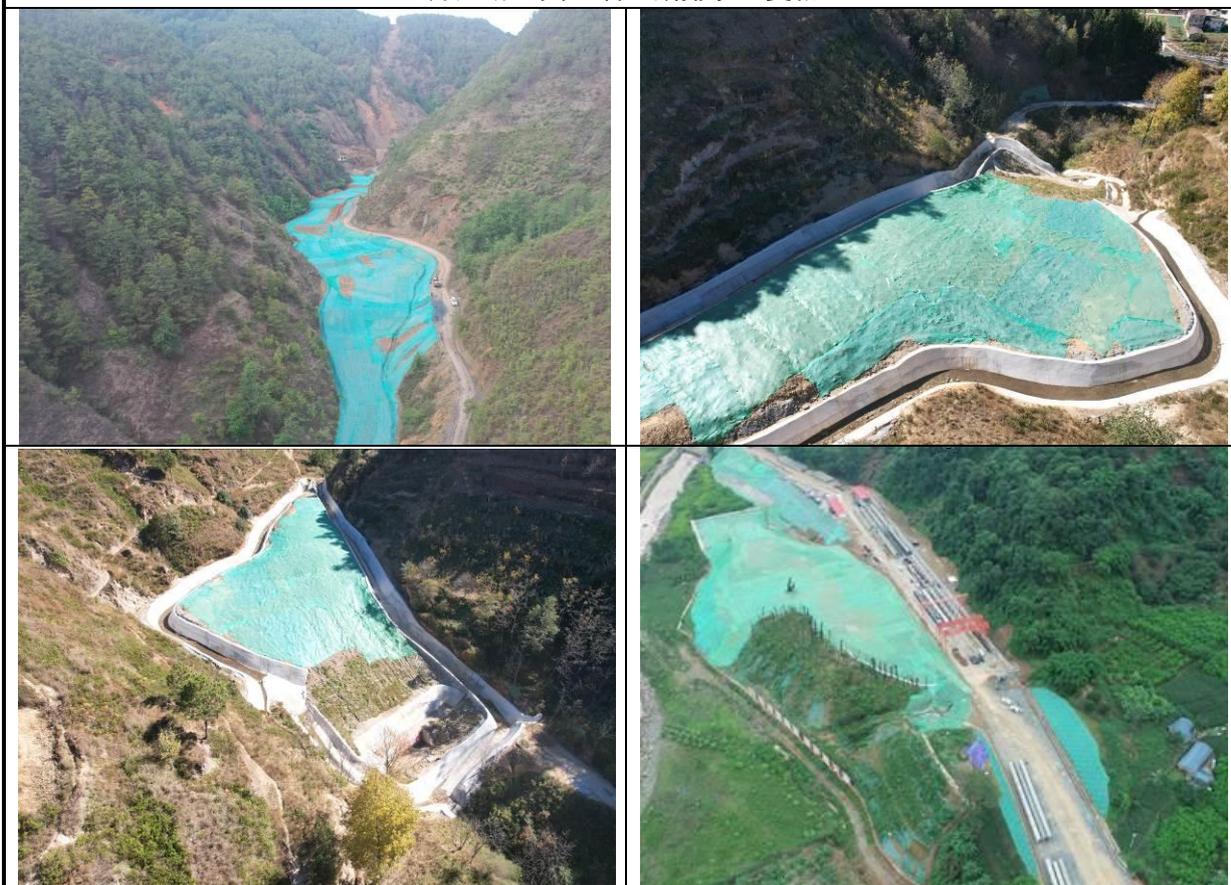
图 3.5-7 弃渣场区水土保持措施现状图

临时防护
