德昌至会理高速公路工程

水土保持设施验收报告

建设单位：四川德会高速公路有限责任公司

编制单位：四川宗迈工程设计有限公司

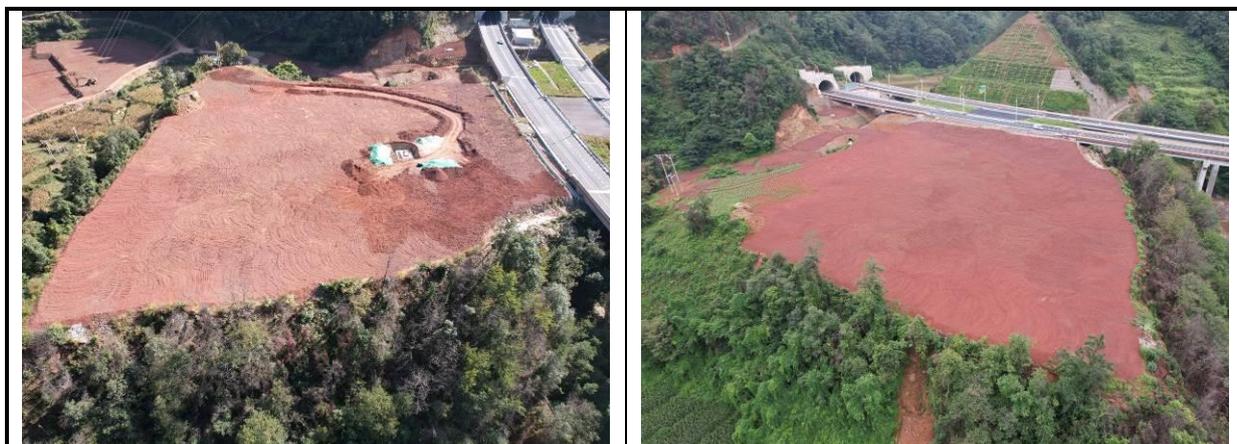
图 3.5-8 取土场区水土保持措施现状图

经查阅施工、监理、监测及现场踏勘，施工前对取土场扰动区域具备表土剥离条件区域的表土进行剥离，剥离量 0.36 万 m^3 ，剥离后的表土临时堆置于扰动范围内采取临时防护措施。取土过程中，对临时堆土、裸露地表等采取临时拦挡、覆盖、排水、沉沙等措施防护，共计土袋拦挡 128m、土质排水沟 84m、土质沉沙池 2 个、土袋挡墙 182 m^3 、土质排水沟 42 m^3 、土质沉沙池 13.4 m^3 、无纺布遮盖 2200 m^2 、临时撒草绿化 0.13 hm^2 、密目网遮盖 3600 m^2 ；施工结束后，在结合取土场地形以及周围汇水情况布设截排水沟，对扰动区域进行表土回覆后进行复耕，共计表土回覆 0.36 万 m^3 、复耕 6.23 hm^2 ，截排水沟 120m。

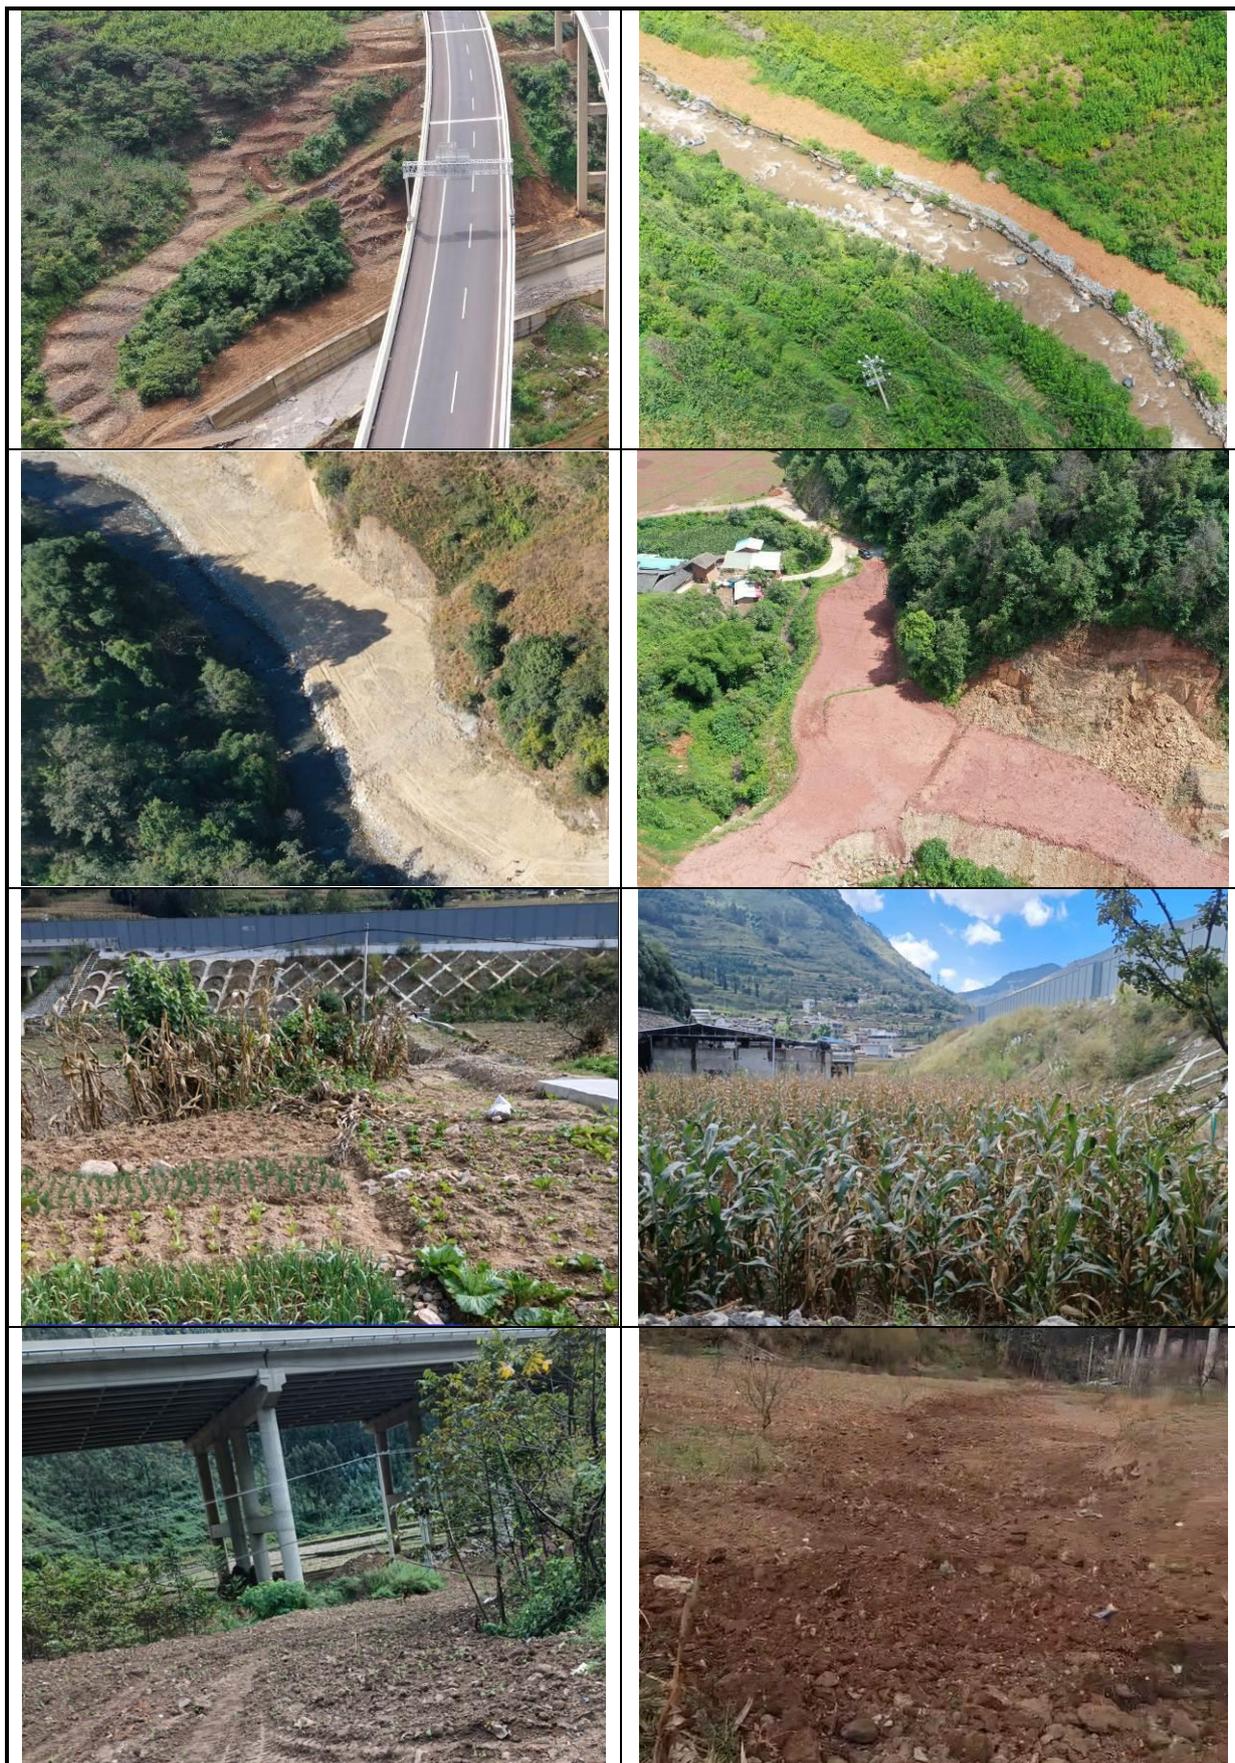
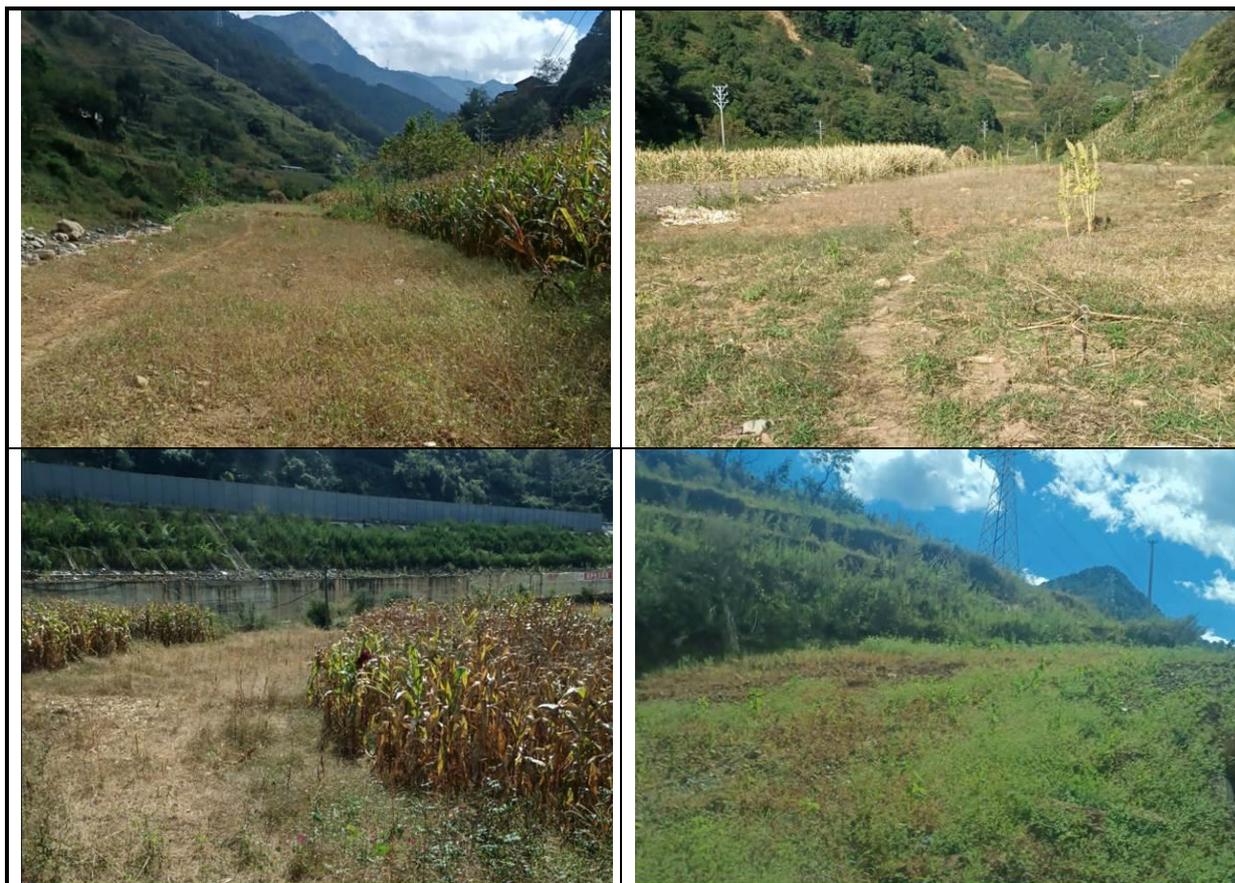
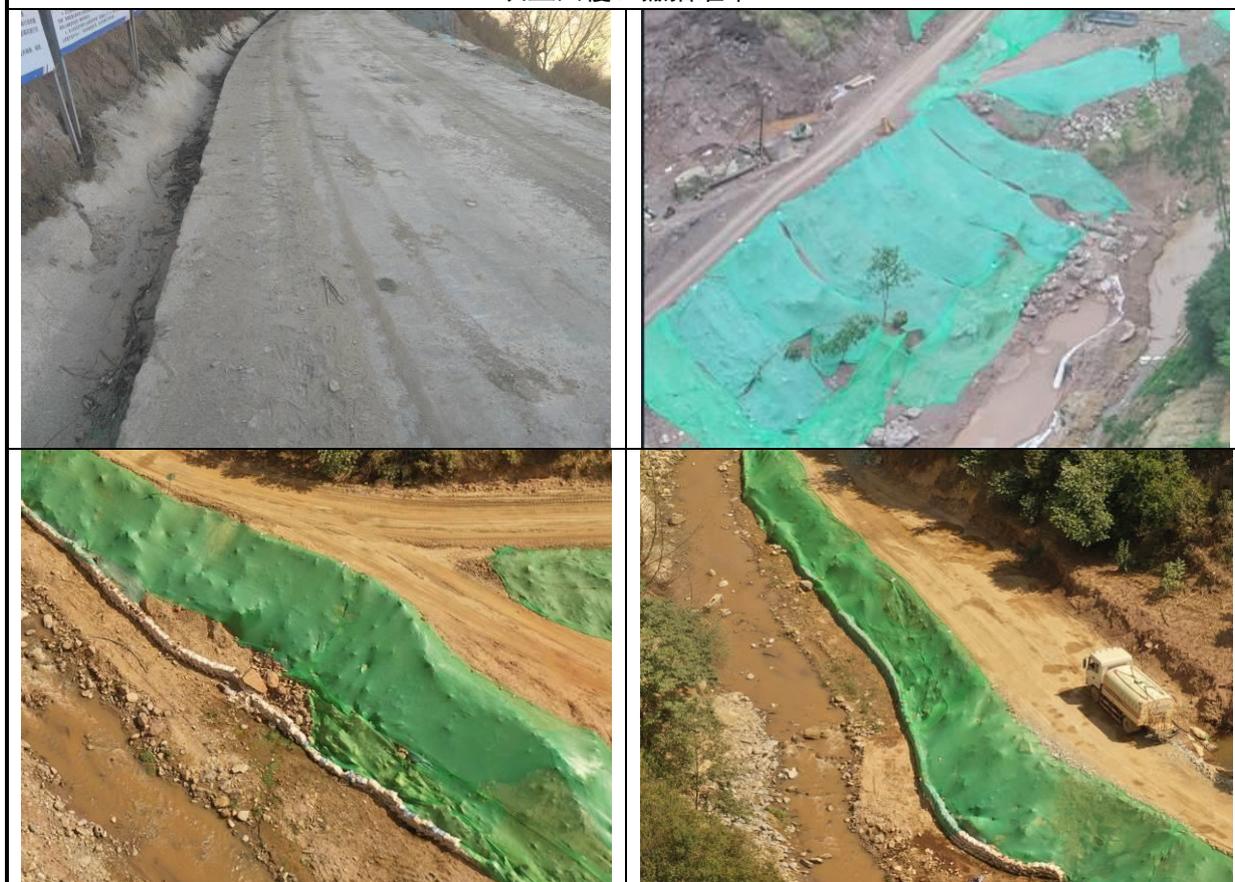
图 3.5-9 施工便道区水土保持措施现状图

表土回覆、复耕

表土回覆、撒播灌草

临时防护（拦挡、排水、遮盖）

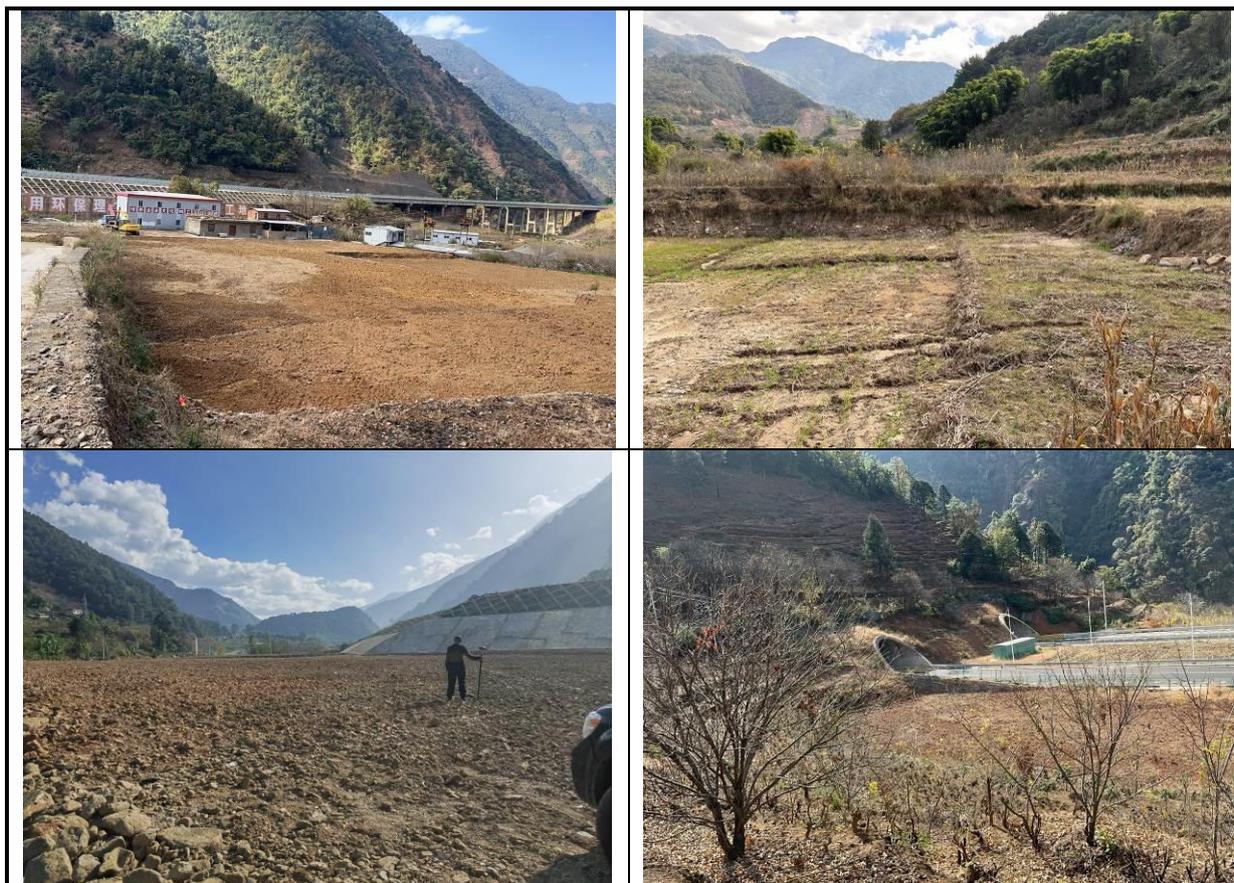
1-1 标施工场地恢复情况（表土回覆、复耕）

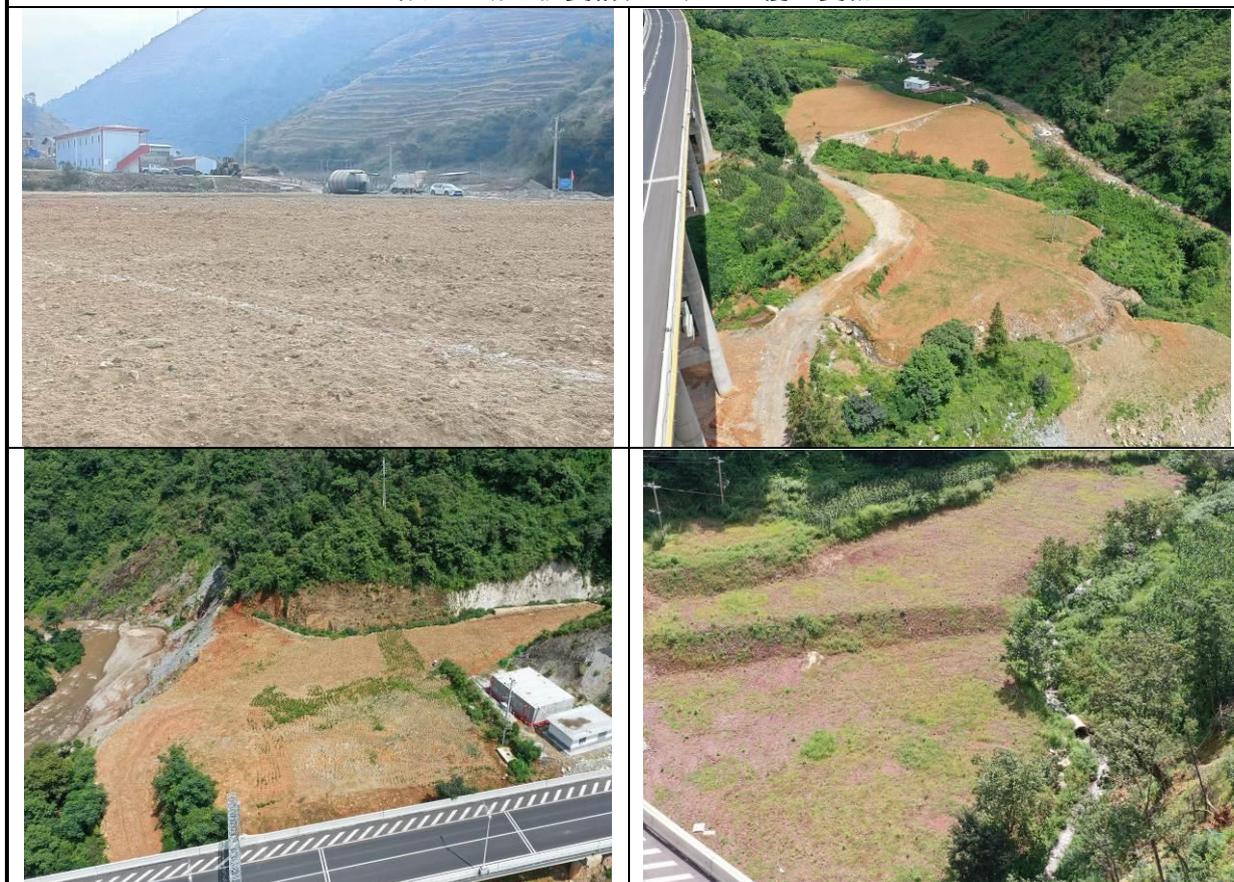
1-2 标施工场地恢复情况（表土回覆、复耕、绿化）

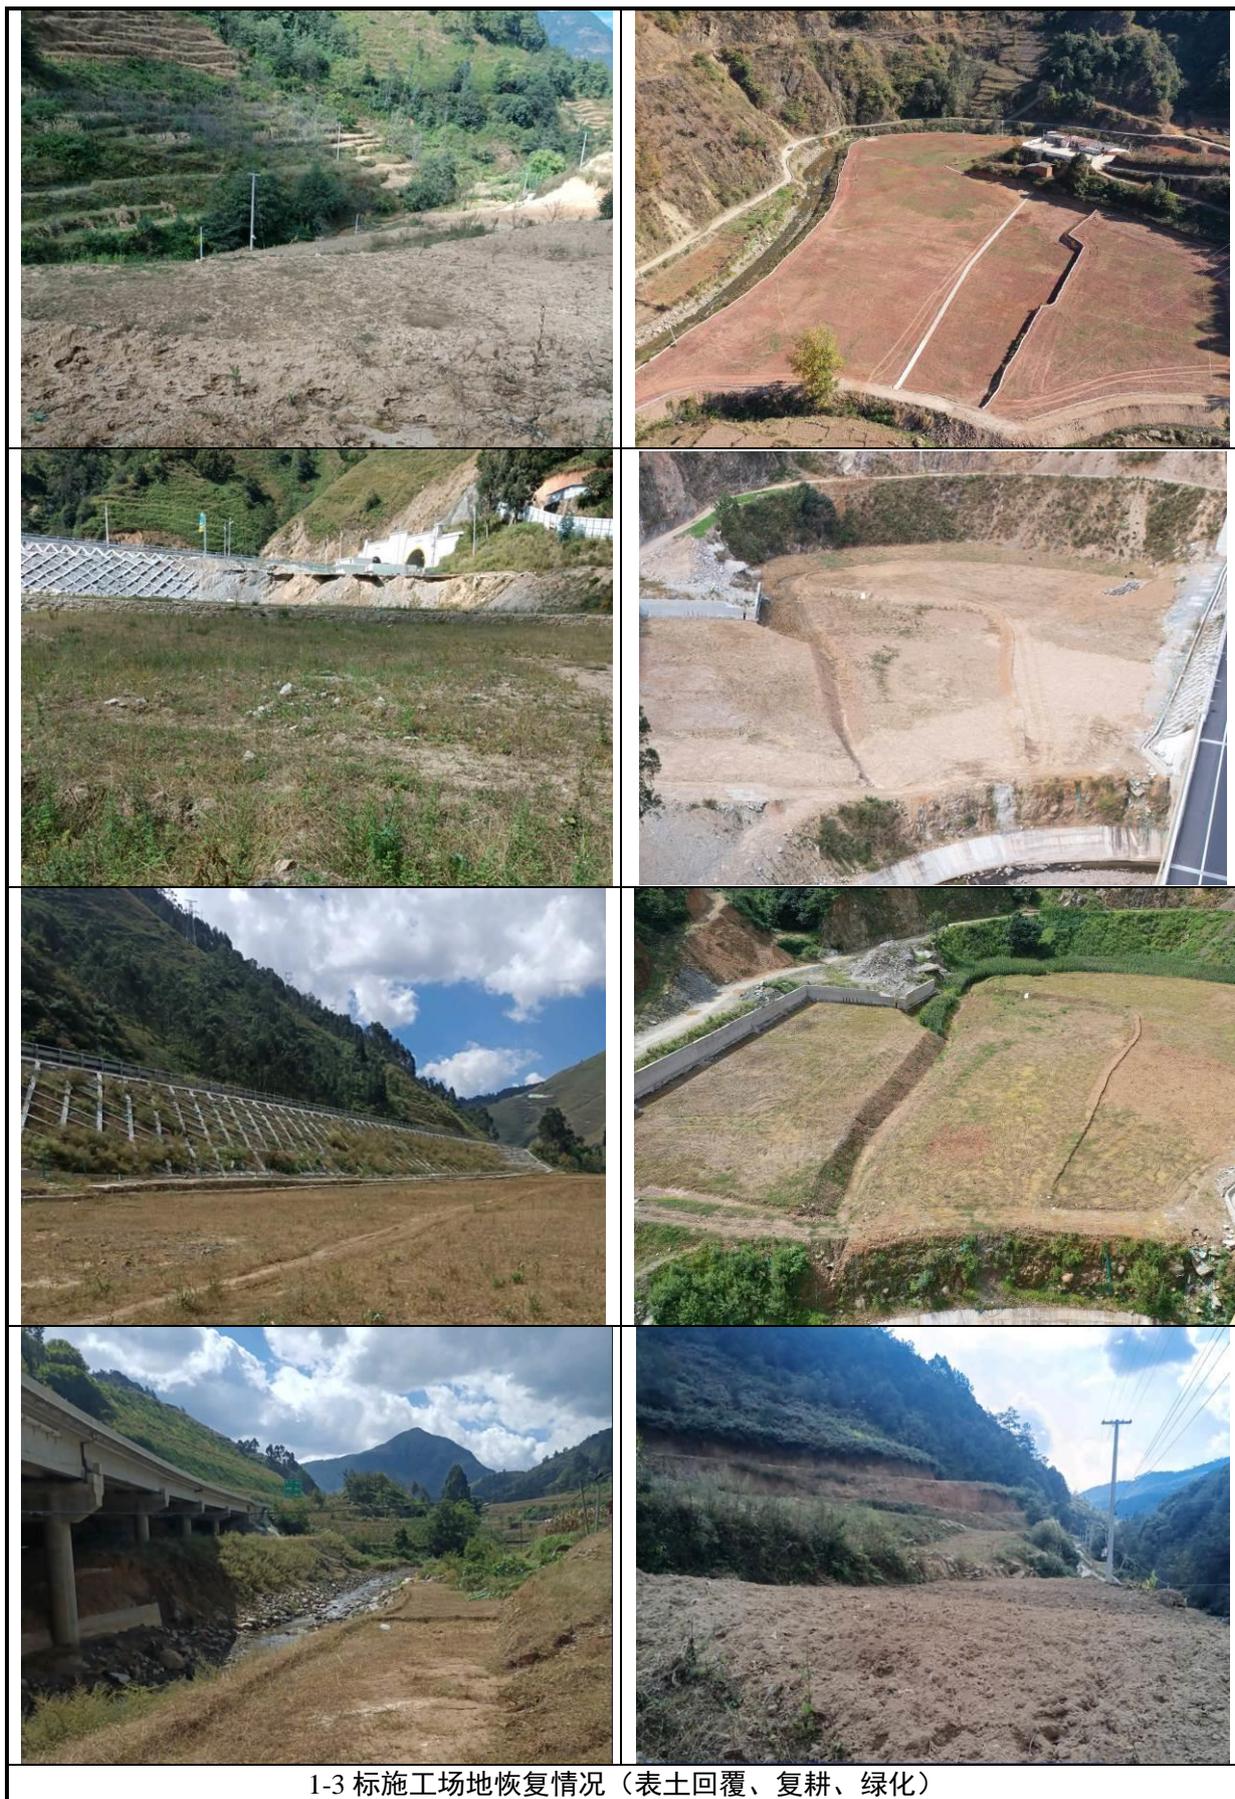
1-3 标施工场地恢复情况（表土回覆、复耕、绿化）

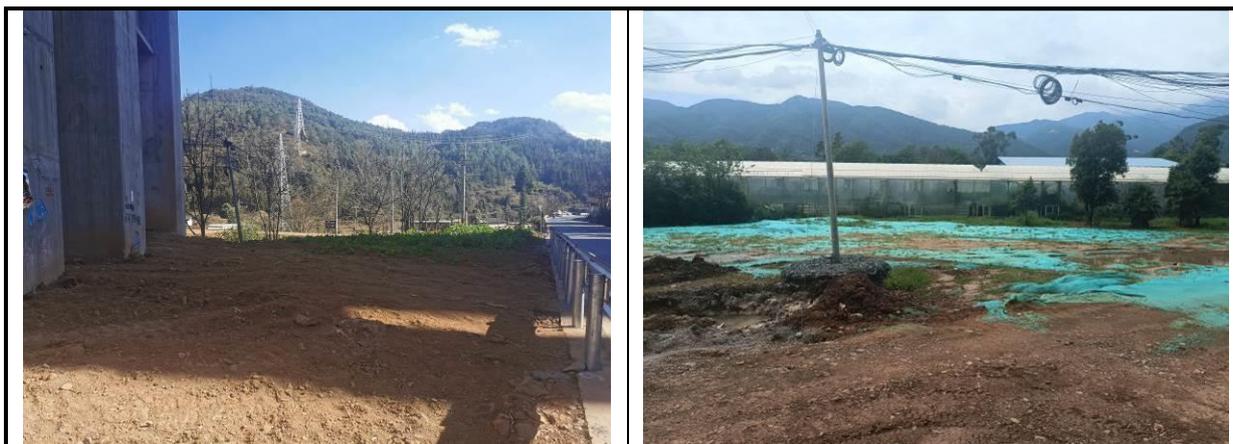
2-1 标施工场地恢复情况（表土回覆、复耕）

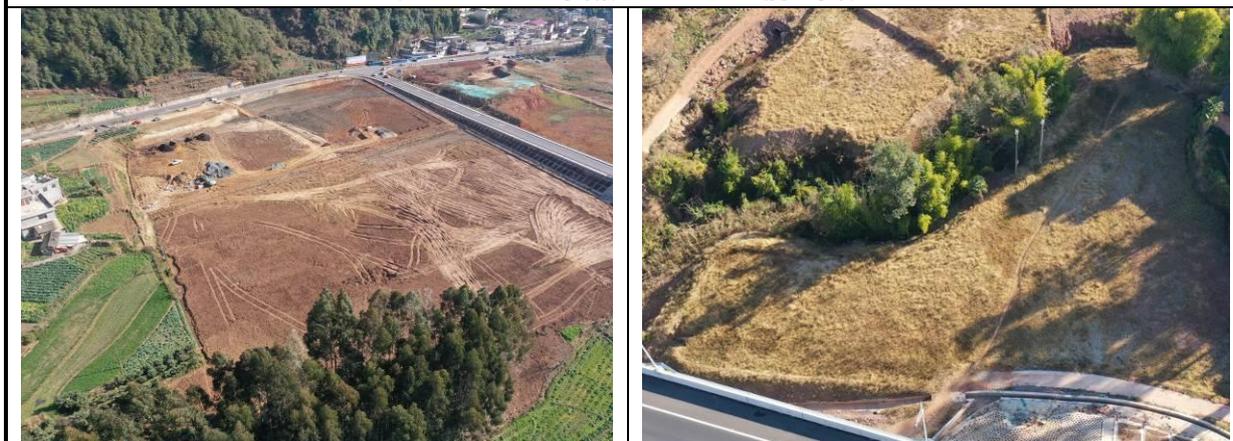
2-2 标施工场地恢复情况（表土回覆、复耕、绿化）

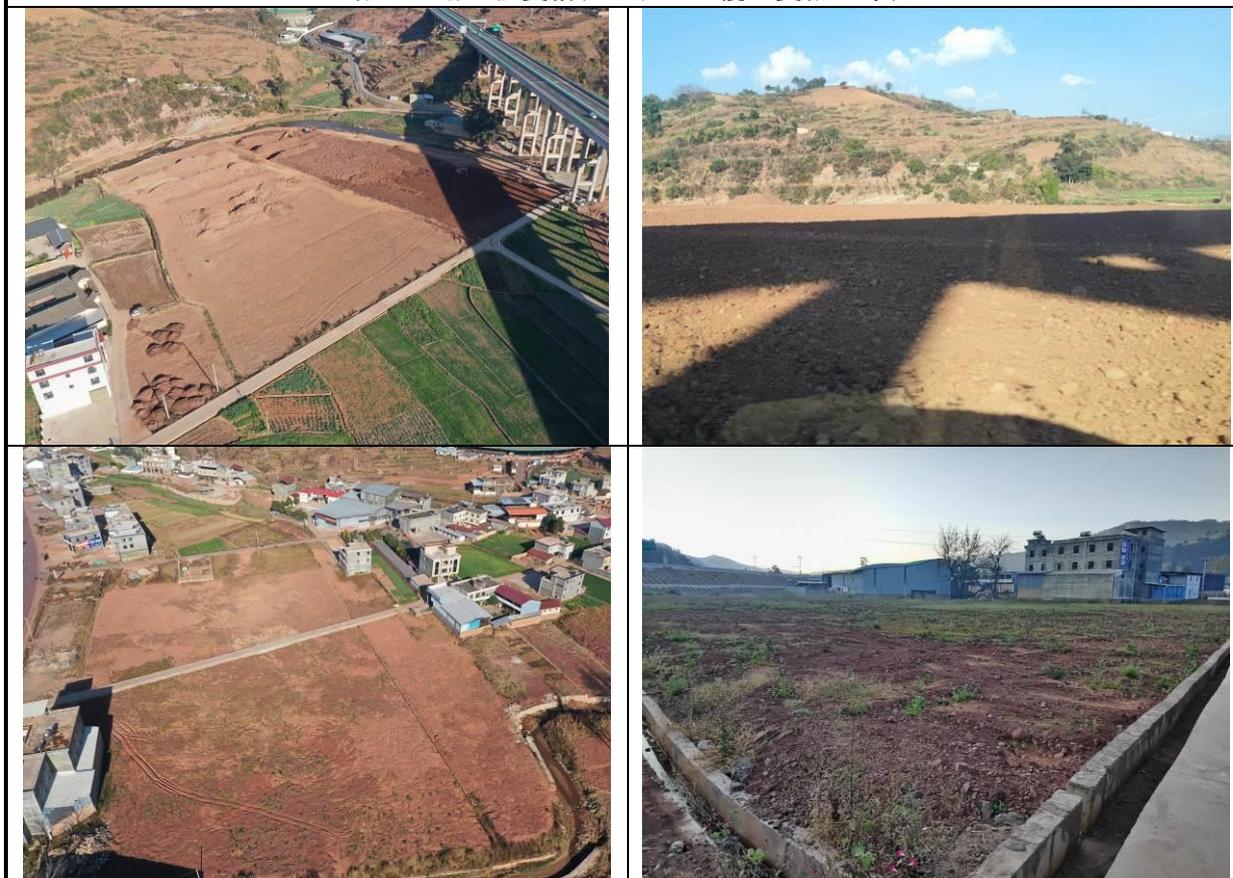
2-3 标施工场地恢复情况（表土回覆、复耕）

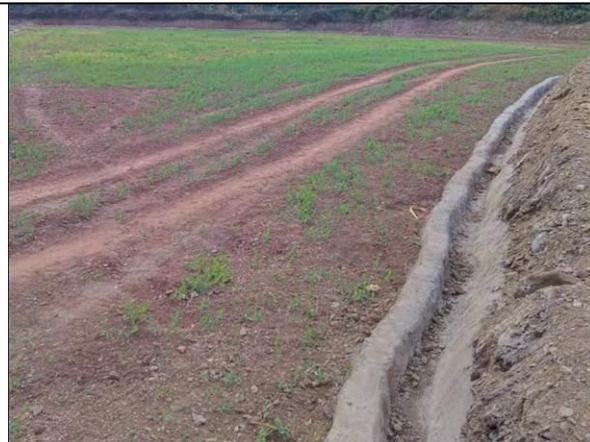
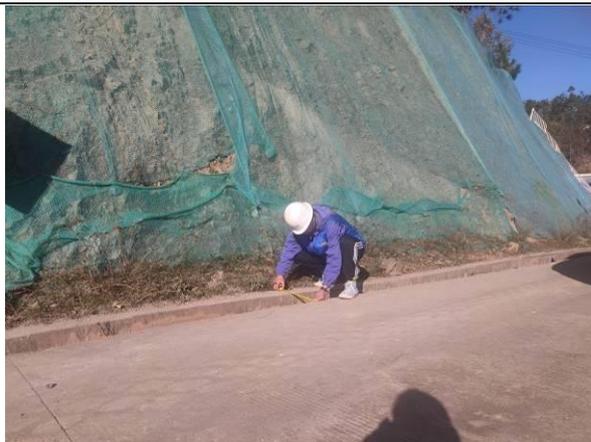
临时排水

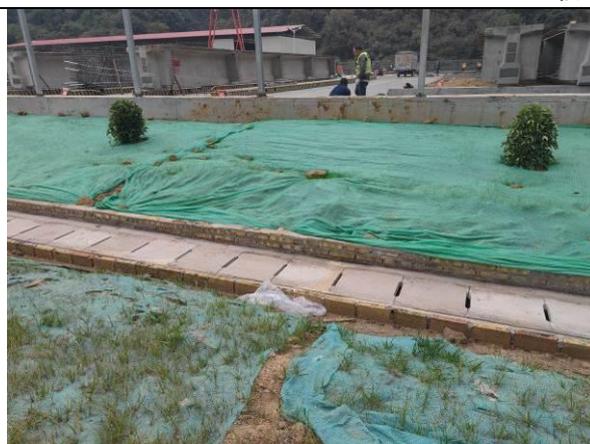
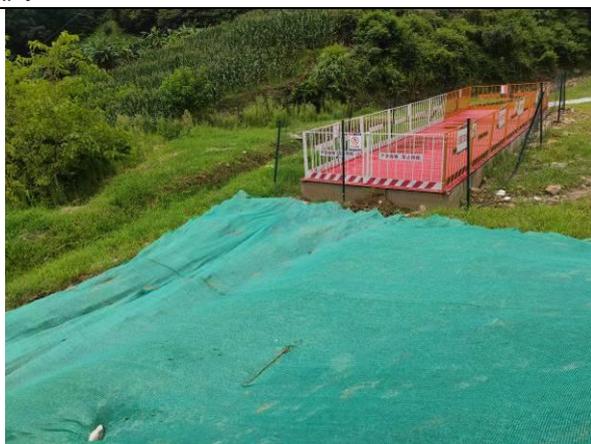
临时覆盖

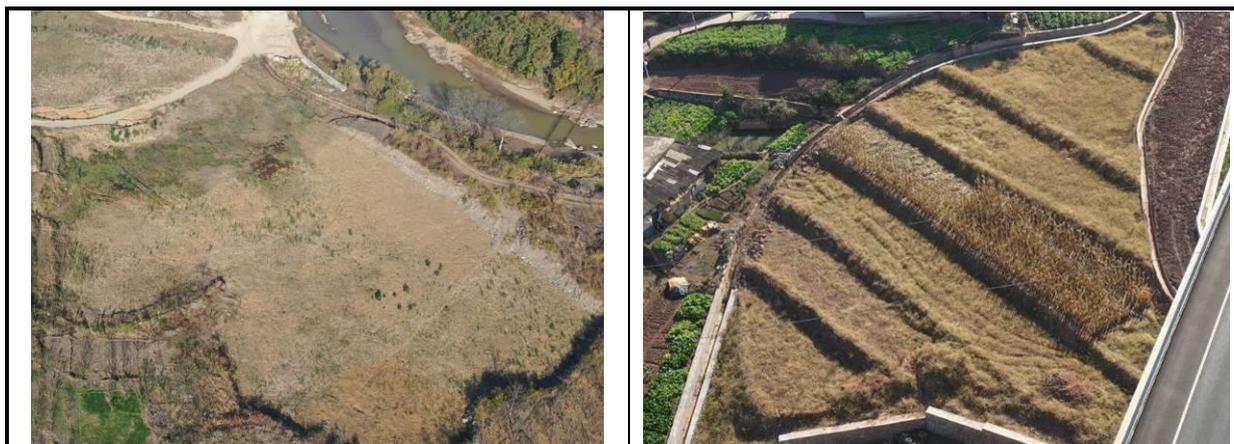
覆土、复耕、绿化

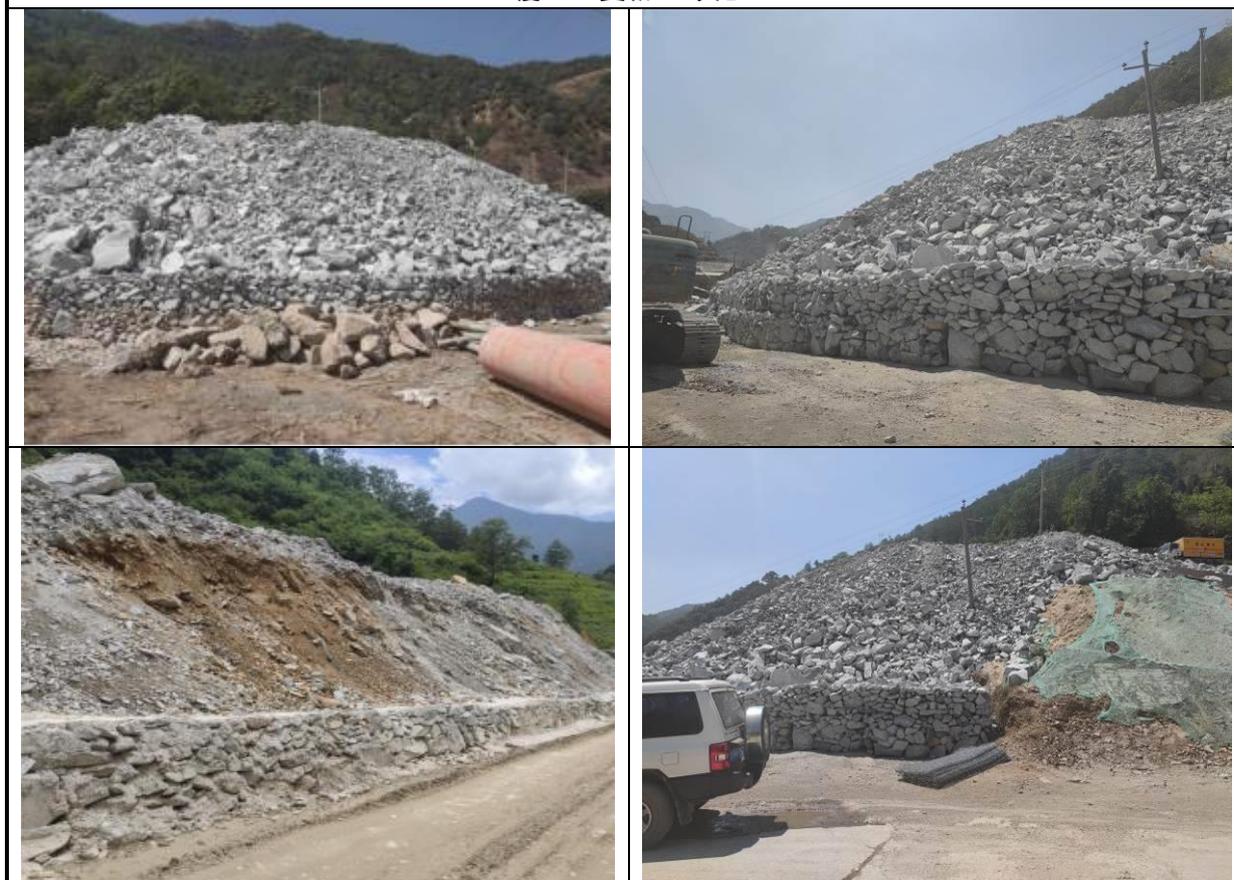
干砌石拦挡

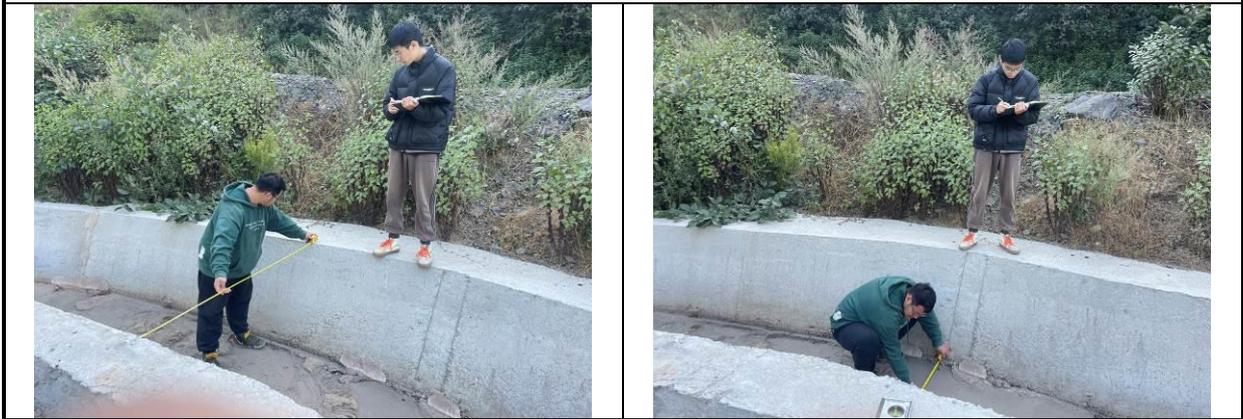
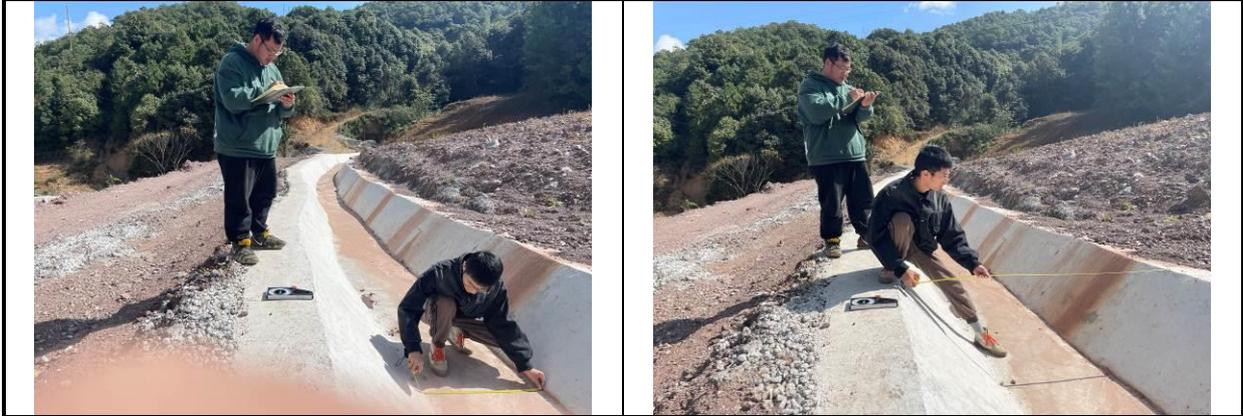
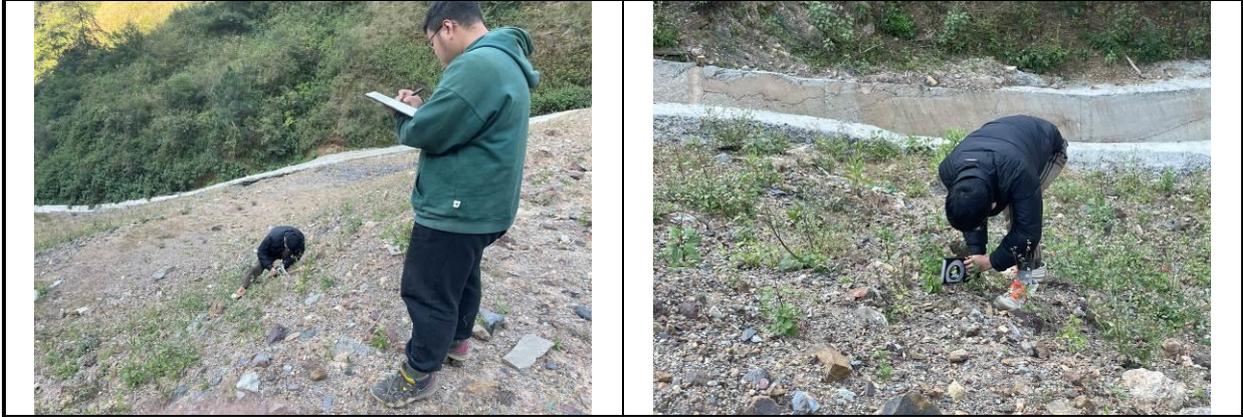
图 4.2-2 工程措施核查情况

顺，线条优美，整体外观合格，尺寸合理，排水通畅，满足过流能力，未见裂缝、沉降和淤积，运行正常；拦渣工程达到设计要求，挡墙砌体砌筑规则，嵌缝密实平整，线条优美，未见裂缝、沉降，整体外观合格，尺寸合理；斜坡防护工程达到设计要求，防护措施表面平整、无弹簧土、裂缝、起皮及不均匀沉降现象，坡比符合设计要求。

土地整治工程核查

弃渣场工程措施核查
